CarOnSale

Peugeot 308

Differenzbesteuert (§25a UStG) · Fahrzeugstandort 37*** · Fahrzeug aufgenommen am 06.11.2026

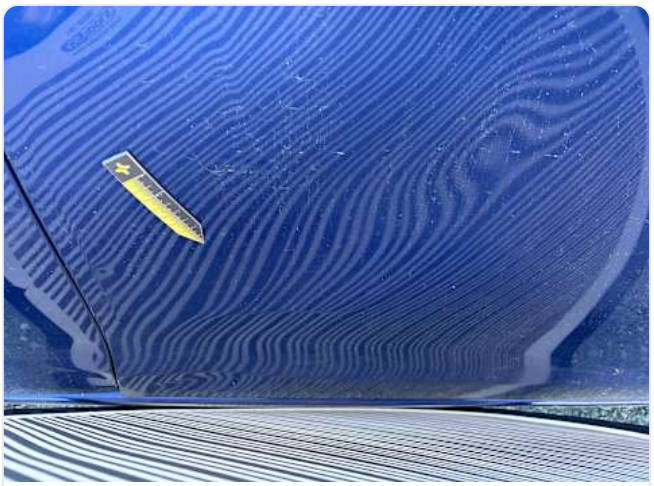
- Stoßstange vorne (Riss/Bruch)

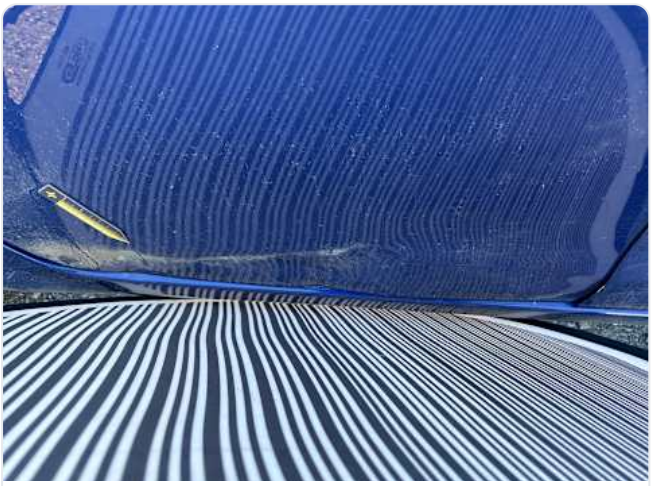
- Motorhaube (Delle)
