CarOnSale

Ford EcoSport ST-Line

Differenzbesteuert (§25a UStG) · Fahrzeugstandort 27*** · Fahrzeug aufgenommen am 13.11.2026

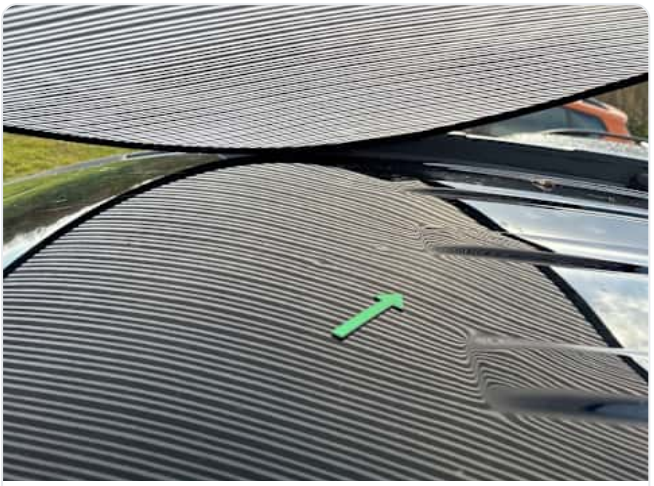
- Dach (Delle)
