Toyota Verso Edition

Differenzbesteuert (§25a UStG) · Fahrzeugstandort 47*** · Fahrzeug aufgenommen am 13.11.2026

Hinweise zum Zustandsbericht

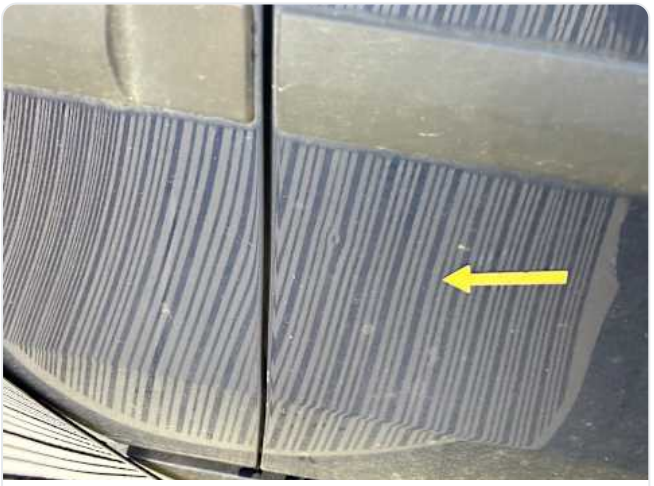
- Fahrertür (Kratzer)
