CarOnSale

Volkswagen Passat Business 4Motion

Regelbesteuert (Deutschland) · Fahrzeugstandort 48*** · Fahrzeug aufgenommen am 09.11.2026

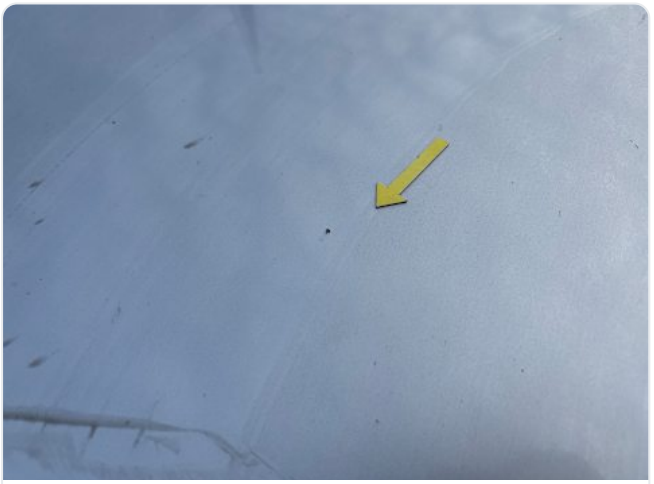
- Motorhaube (Delle)
