CarOnSale

Skoda Kodiaq Ambition

Regelbesteuert (Deutschland) · Fahrzeugstandort 63*** · Fahrzeug aufgenommen am 27.10.2026

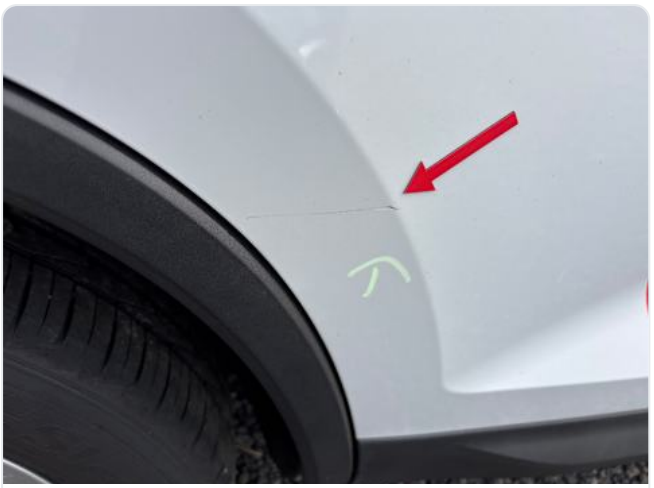
- Stoßstange vorne (Lackschaden)
