CarOnSale

MINI Clubman Cooper

Differenzbesteuert (§25a UStG) · Fahrzeugstandort 89*** · Fahrzeug aufgenommen am 26.10.2026

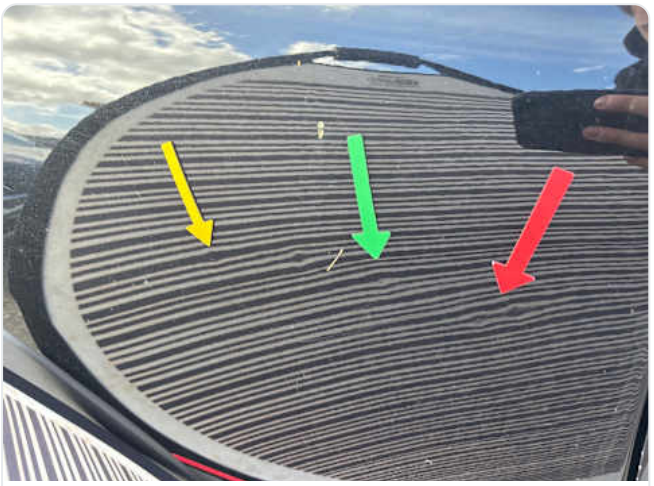
- Seitenteil hinten links (Kratzer, Lackschaden)
