CarOnSale

Ford Kuga Titanium

Differenzbesteuert (§25a UStG) · Fahrzeugstandort 83*** · Fahrzeug aufgenommen am 02.11.2026

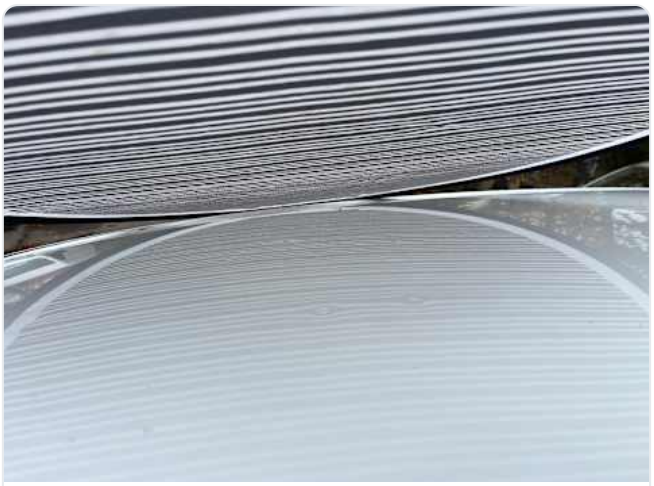
Fahrertür	450 µm ⚠	Beifahrertür	125 µm
Kotflügel vorne links	155 µm	Kotflügel vorne rechts	135 µm
Türe hinten links	115 µm	Türe hinten rechts	120 µm
Seitenteil hinten links	130 µm	Seitenteil hinten rechts	125 µm
Motorhaube	350 µm ⚠	Heckklappe	110 µm
Dach	125 µm

- Motorhaube (Lackschaden, Unsachgemäß instand gesetz)

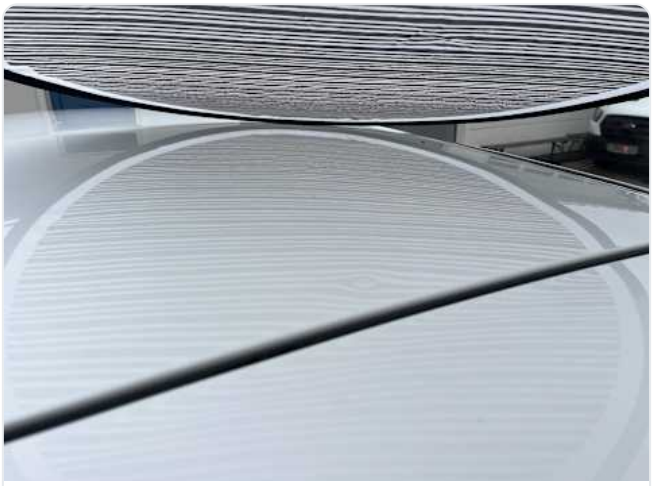
- Dach (Delle)
