CarOnSale

# SEAT Ibiza

Differenzbesteuert (§25a UStG) · Fahrzeugstandort 34*** · Fahrzeug aufgenommen am 16.10.2026

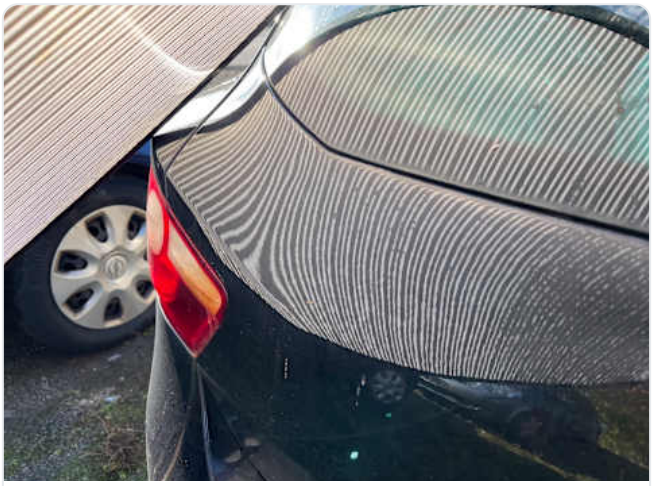
- Seitenteil hinten links (Delle)
