CarOnSale

BMW X3 xDrive 20 d

Differenzbesteuert (§25a UStG) · Fahrzeugstandort 22*** · Fahrzeug aufgenommen am 09.11.2026

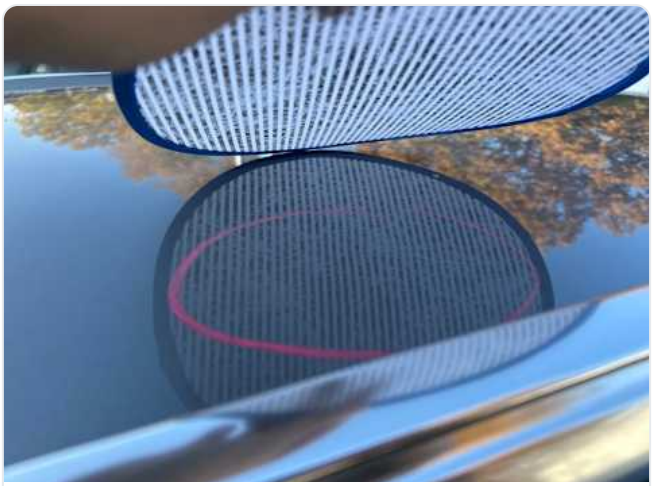
- Türe hinten rechts (Kratzer, Delle)

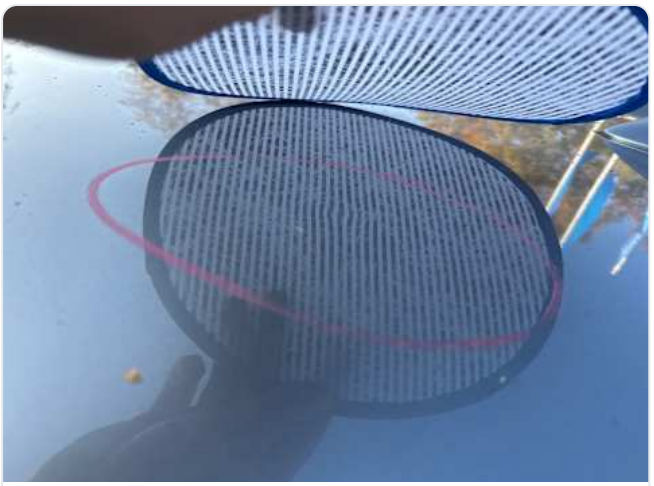
- Dach (Delle, Rost)
