CarOnSale

Mazda CX-5 Sports-Line AWD

Differenzbesteuert (§25a UStG) · Fahrzeugstandort 09*** · Fahrzeug aufgenommen am 10.11.2026

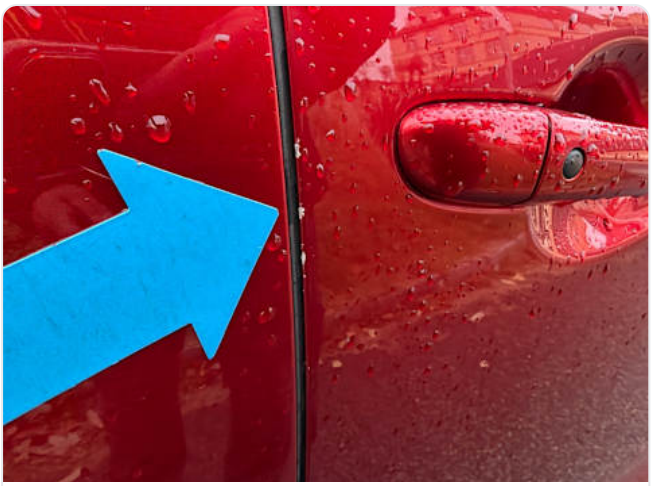
- Fahrertür (Lackschaden, Steinschlag)

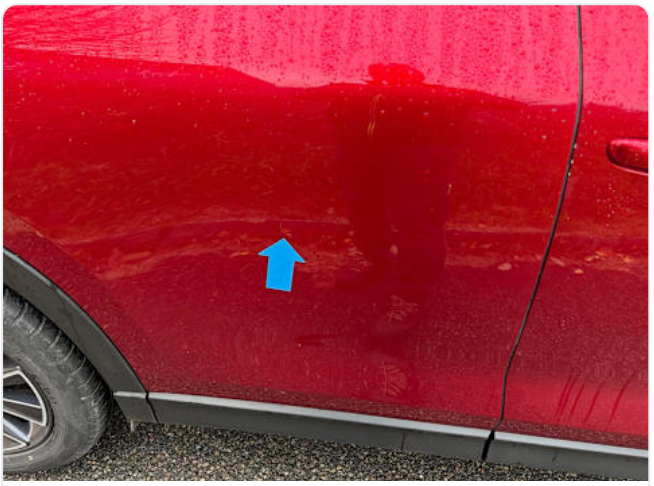
- Fahrertür (Lackschaden, Steinschlag)

- Beifahrertür (Kratzer, Lackschaden)

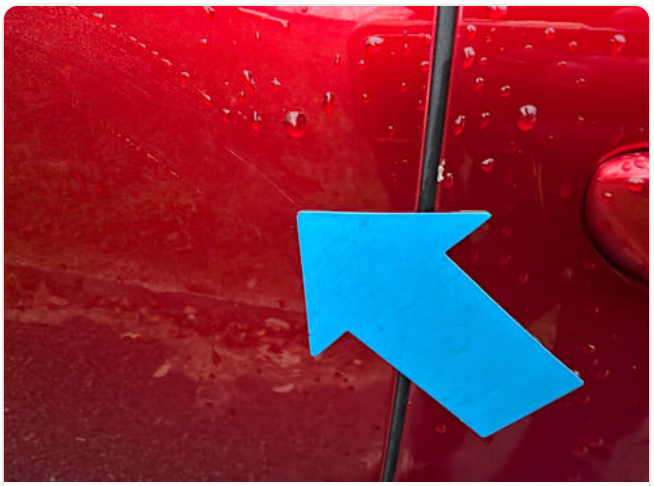
- Türe hinten links (Lackschaden)

- Türe hinten rechts (Kratzer)
