Zustandsbericht ohne Ausstattung

Erstzulassung	17.06.2015	Letzte Zulassung	02.06.2021
Fahrzeugart	Personenkraftwagen	Hersteller	Volkswagen
Typ / Verkaufsbez.	Golf Sportsvan VII (AM1)(12.2013->2017) / Golf VII Sportsvan 1.2 TSI BMT Comfortline	Aufbauart	Kombi
Türen	5	Sitzplätze	5
Fahrzeug-Ident.-Nr.	WVWZZZAUZGW500760	HSN / TSN	0603 / BMU
DAT €uropa-Code®	019051070060011	DAT Marktindex	DE005 5458
Km-Stand abgelesen	70920	Nächste HU §29 StVZO	10 / 2026
Energiequelle / Kraftstoff	Benzin	Zylinderanzahl	4 / Reihenmotor
Leistung (kW)	81	Hubraum (ccm)	1197

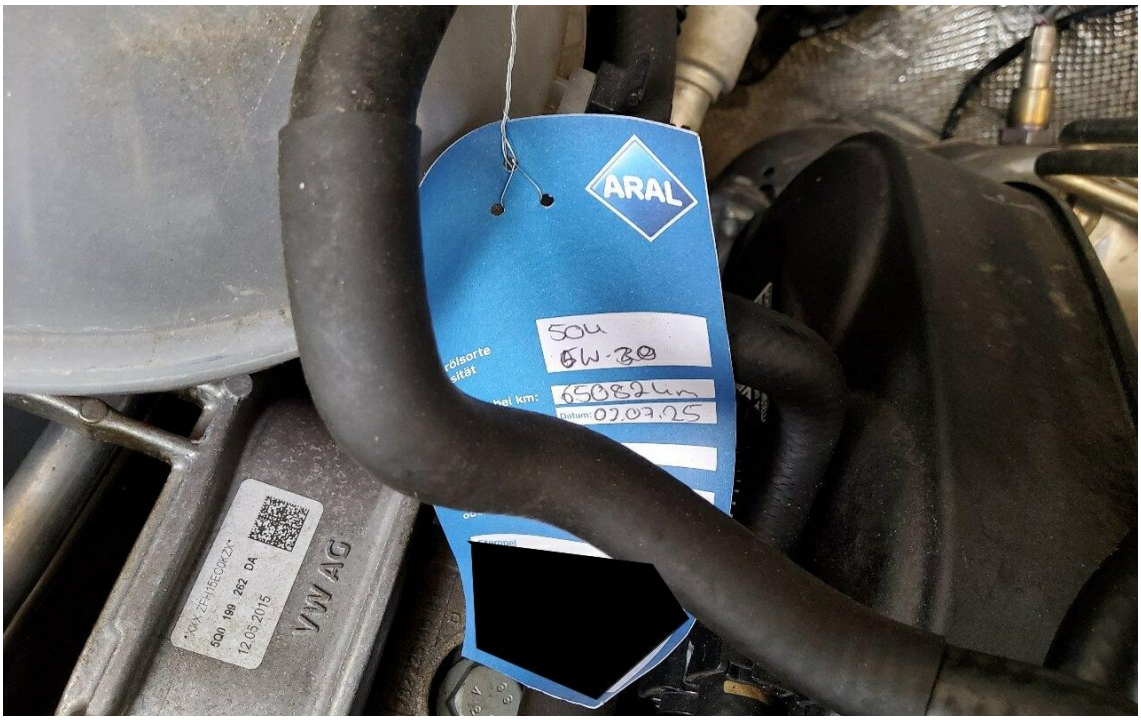
Bild 6 : Wartungsnachweis

Wartungsnachweis: digital
letzte Wartung: am 02.07.2025 bei Kilometerstand 65.082
