CarOnSale

Ford Focus C-MAX Futura

Differenzbesteuert (§25a UStG) · Fahrzeugstandort 45*** · Fahrzeug aufgenommen am 04.11.2026

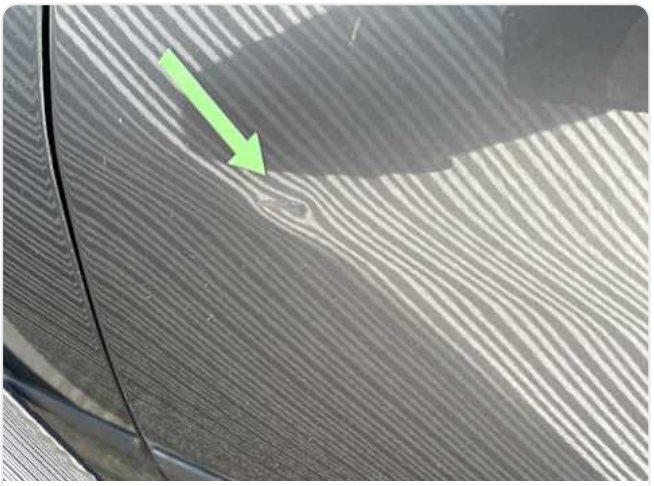
- Beifahrertür (Delle)
