CarOnSale

BMW 120 d xDrive Edition M Sport Shadow

Differenzbesteuert (§25a UStG) · Fahrzeugstandort 09*** · Fahrzeug aufgenommen am 10.11.2026

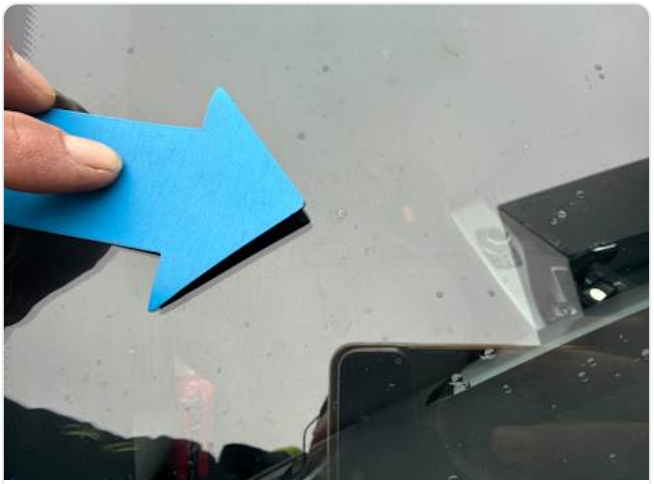
- Scheinwerfer (links) (Kratzer, Steinschlag)

- Scheinwerfer (rechts) (Steinschlag)

- Windschutzscheibe (Steinschlag)

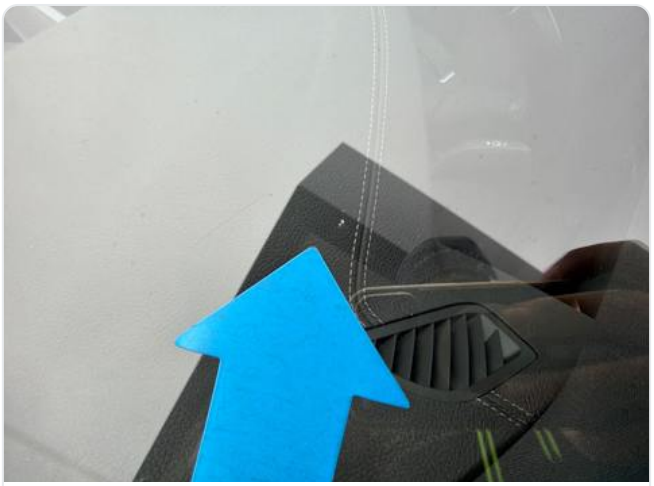
- Windschutzscheibe (Steinschlag)

- Rad (Kratzer, Kerben)

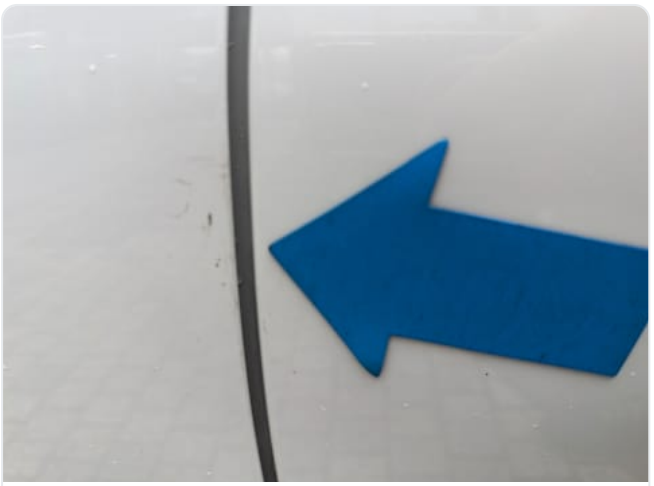
- Rad (Kratzer, Kerben)

- Rad (Kratzer)

- Fahrertür (Lackschaden, Kratzer)
