CarOnSale

Audi A5 Coupe

Differenzbesteuert (§25a UStG) · Fahrzeugstandort 48*** · Fahrzeug aufgenommen am 14.10.2026

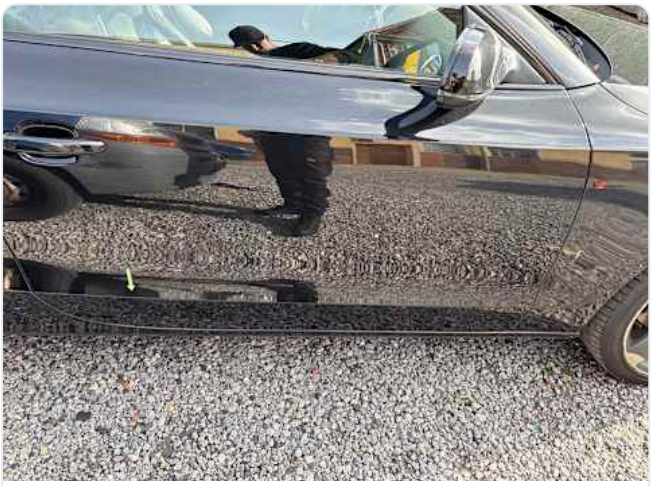
- Rad (Kratzer)

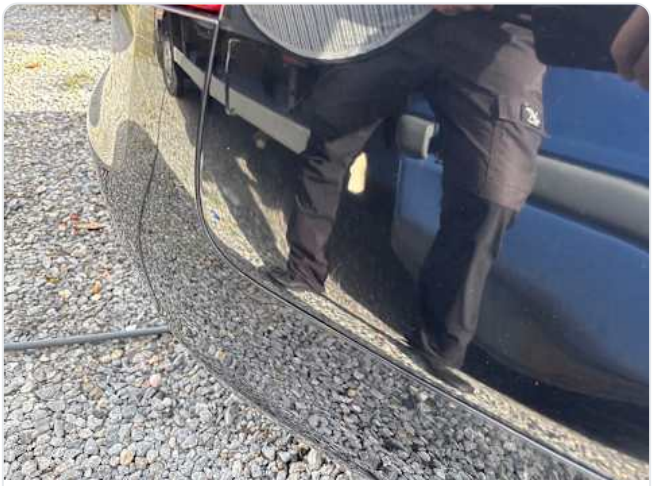
- Rad (Kratzer)

- Beifahrertür (Lackschaden)
