CarOnSale

Opel Zafira Edition

Differenzbesteuert (§25a UStG) · Fahrzeugstandort 89*** · Fahrzeug aufgenommen am 26.10.2026

Hinweise zum Zustandsbericht

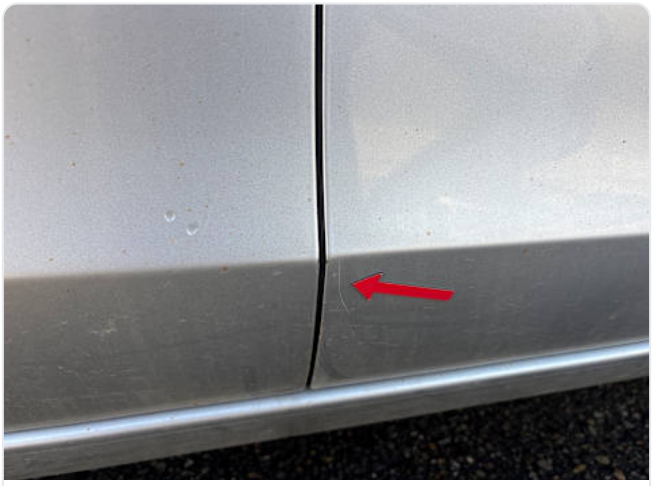
- Fahrertür (Lackschaden, Rost)

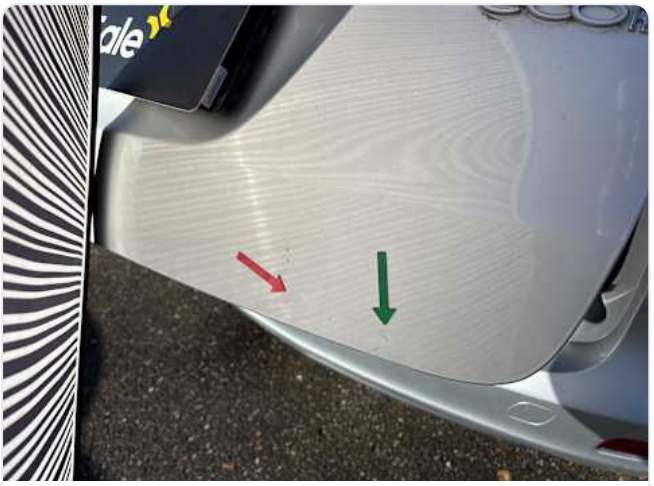
- Heckklappe (Kratzer)
