Zustandsbericht

Cupra
Formentor

VIN	**VSSZZZKMZNR075175**	Aktenzeichen	**241FZ0826**
Motorart	**Elektro & Benzin**	Laufleistung	**119.608 km**
Leistung	**110 kW**	Erstzulassung	**25.08.2022**
Hubraum	**1.395 ccm**	Nächste HU	**08/2027**
Letzter Service	**04.03.2026/102.983 km**

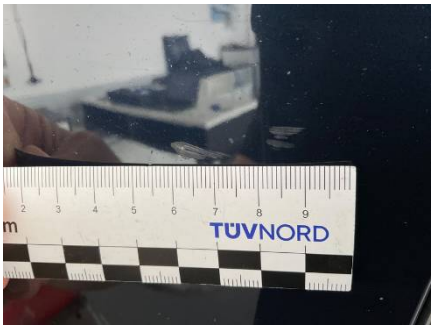
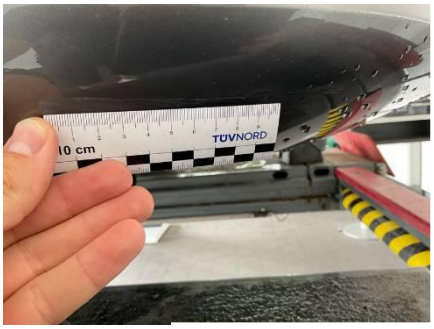
Reparierte Vorschäden

- Kotflügel rechts - fach- und sachgerecht instandgesetzt.
- Türe vorne rechts- fach- und sachgerecht instandgesetzt.

Die reparierten Vorschäden wurden sach- und fachgerecht instandgesetzt; aus optischer Sicht sind keine Mängel erkennbar. Nachweise über die durchgeführten Reparaturen liegen jedoch nicht vor.
