CarOnSale

Skoda Octavia

Differenzbesteuert (§25a UStG) · Fahrzeugstandort 21*** · Fahrzeug aufgenommen am 09.11.2026

Hinweise zum Zustandsbericht

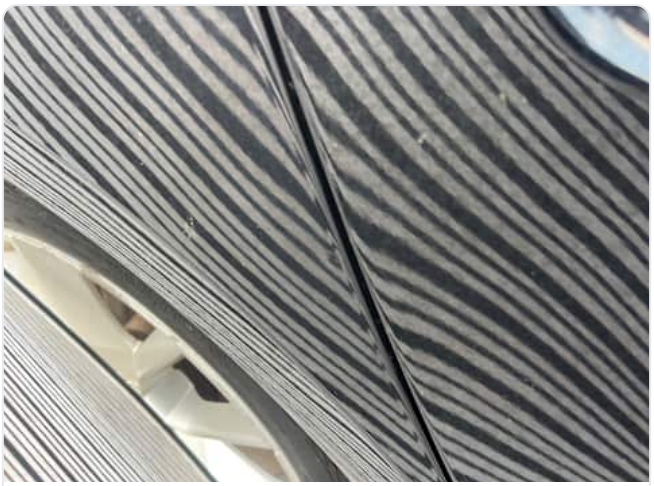
- Seitenteil hinten links (Delle)
