CarOnSale

Mercedes-Benz A 180 BlueEfficiency

Differenzbesteuert (§25a UStG) · Fahrzeugstandort 09*** · Fahrzeug aufgenommen am 16.10.2026

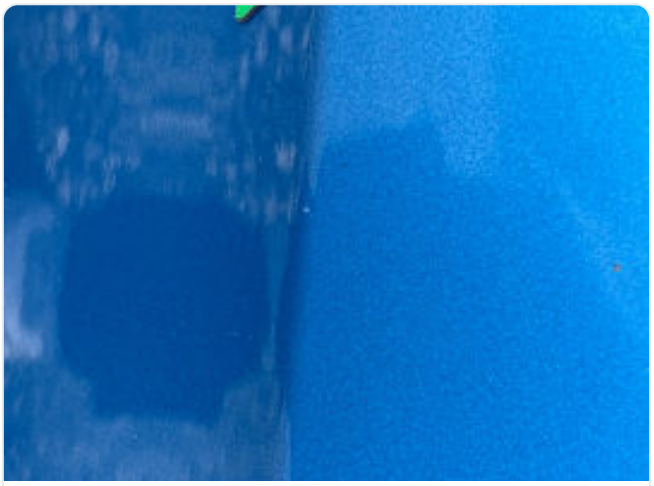
- Fahrertür (Kratzer, Verformung)
