CarOnSale

Ford Custom 310 L2 Trend

Differenzbesteuert (§25a UStG) · Fahrzeugstandort 82*** · Fahrzeug aufgenommen am 06.11.2026

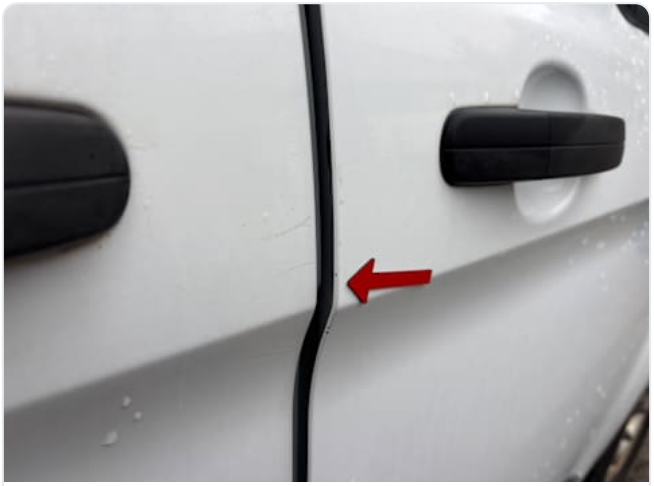
- Fahrertür (Lackschaden, Rost)

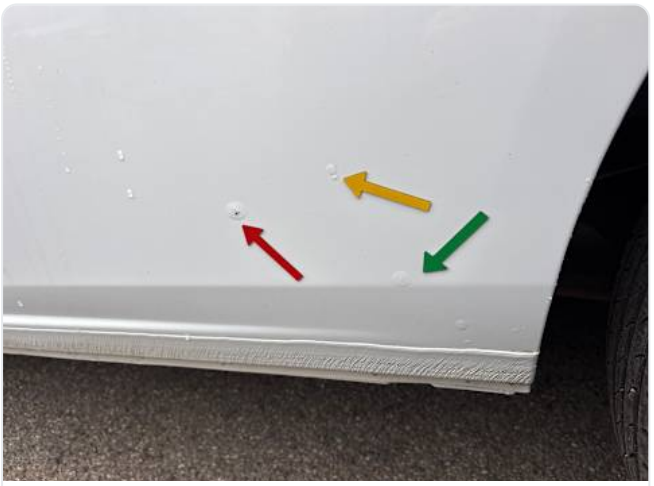
- Schweller rechts (Lackschaden, Rost, Unsachgemäß instand gesetz)

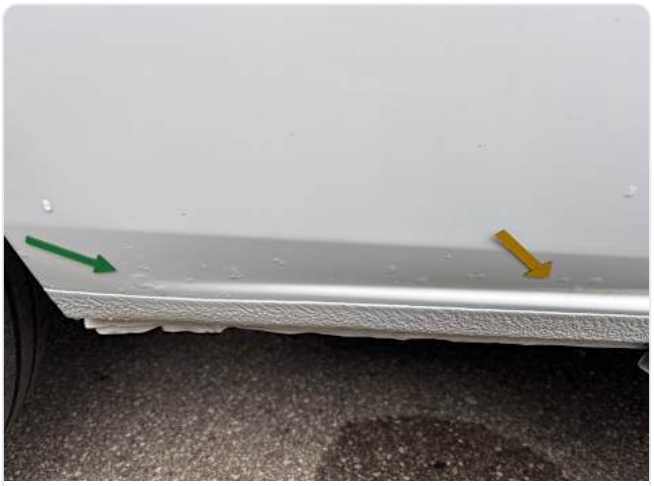
- Seitenteil hinten rechts (Lackschaden, Rost)
