Hersteller / Typ: Volkswagen Polo VI Style

Auftr.-Nr: nicht vorhanden
VIN: WVWZZZAWZNU012233
Kilometerstand: 82.000 km
Erstzulassung: 25.01.2022
Anzahl Halter lt. Kunde: 2
Anzahl Halter lt. Zulbesch. II: keine Angabe

Gebrauchtfahrzeugbewertung

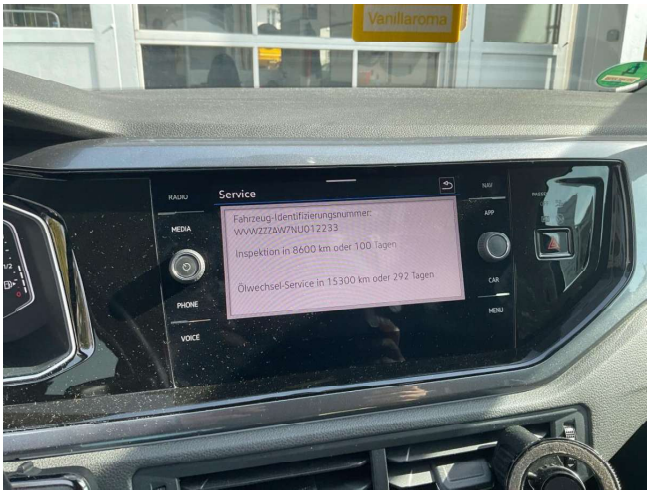
11:33
22.5°C
35:56
6.9
Achtung: Motor läuft.
270
P
0

Vanillaroma
Service
Fahrzeug-Identifizierungsnummer:
WVWZZZAW7NU012233
Inspektion in 8600 km oder 100 Tagen
Ölwechsel-Service in 15300 km oder 292 Tagen
MEDIA
PHONE
VOICE
APP
CAR
MENU

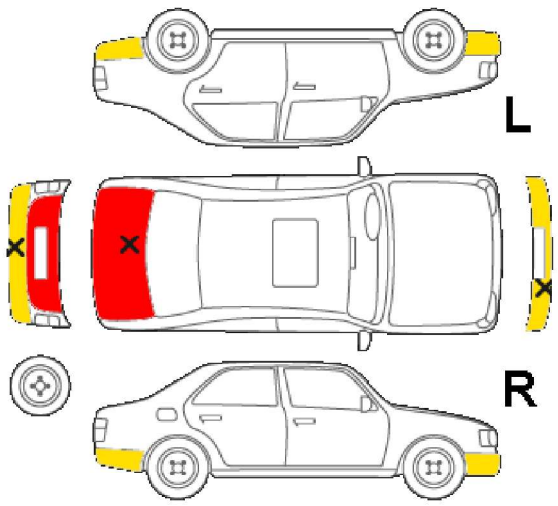
Optischer Zustand

Heckklappe - Delle entfernen
Stoßfänger hinten - SmartRepair
Stoßfänger vorne - SmartRepair
Zwischensumme
