CarOnSale

Audi A6 Avant

Differenzbesteuert (§25a UStG) · Fahrzeugstandort 27*** · Fahrzeug aufgenommen am 12.11.2026

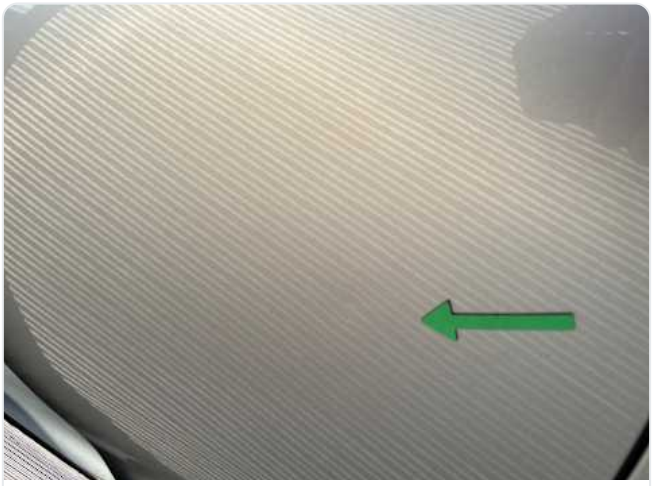
- Fahrertür (Kratzer)

- Fahrertür (Delle)

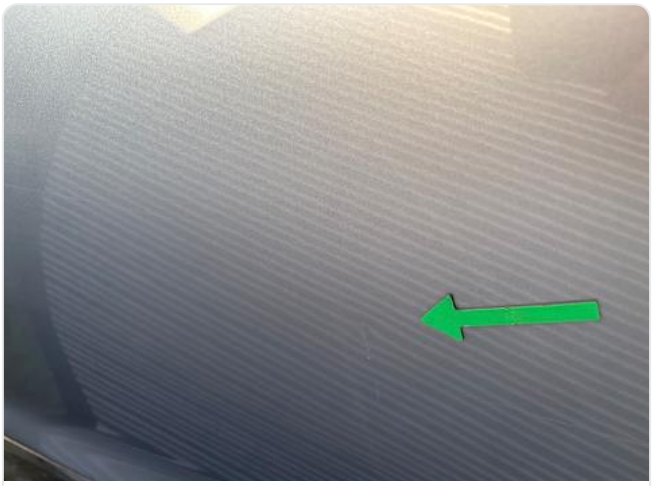
- Fahrertür (Delle)

- Beifahrertür (Delle)
