CarOnSale

Honda CR-V Executive 4WD

Differenzbesteuert (§25a UStG) · Fahrzeugstandort 45*** · Fahrzeug aufgenommen am 05.11.2026

Hinweise zum Zustandsbericht

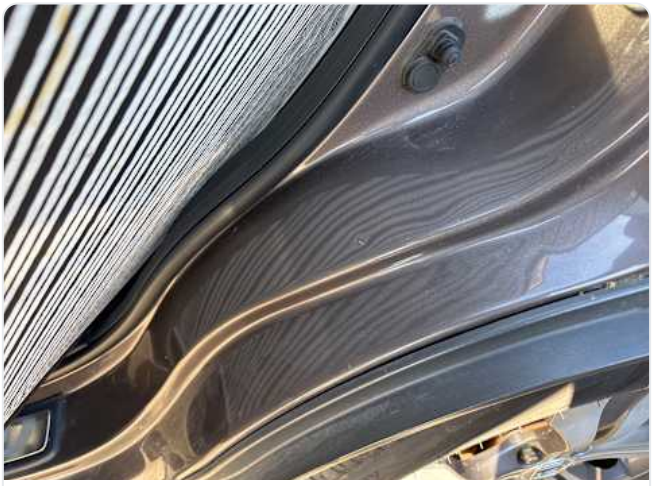
- Stoßstange hinten (Spaltmaße ungenau)
