CarOnSale

Seat Ibiza Style

Differenzbesteuert (§25a UStG) · Fahrzeugstandort 27*** · Fahrzeug aufgenommen am 13.11.2026

Hinweise zum Zustandsbericht

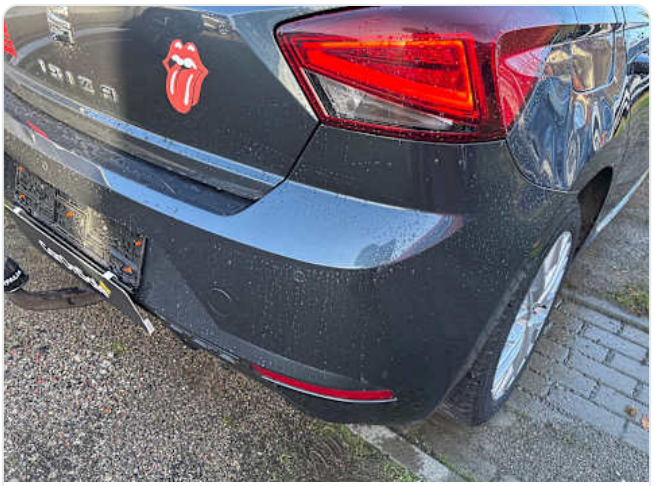
- Rad (Kratzer)
