CarOnSale

BMW 420 i M Sport

Differenzbesteuert (§25a UStG) · Fahrzeugstandort 42*** · Fahrzeug aufgenommen am 09.11.2026

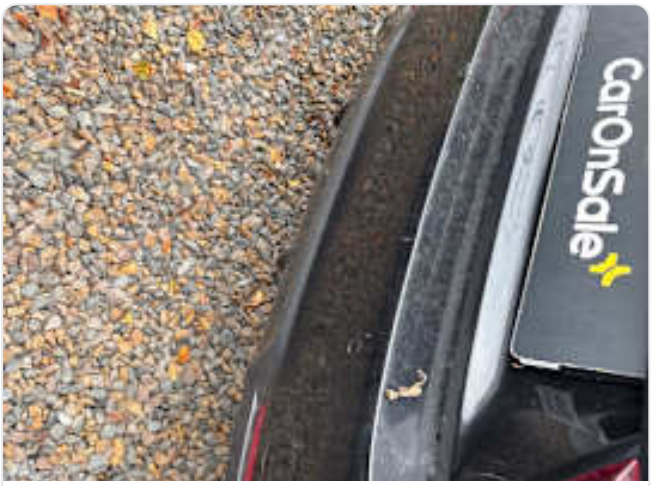
- Stoßstange vorne (Delle)

- Stoßstange vorne (Kratzer)

- Motorhaube (Steinschlag)

- Rad (Kratzer)

- Fahrertür (Kratzer)

- Fahrertür (Delle)

- Beifahrertür (Kratzer)

- Türe hinten links (Delle)

- Türe hinten rechts (Kratzer)

- Stoßstange hinten (Kratzer)

- Kotflügel vorne links (Delle)

- Kotflügel vorne rechts (Kratzer)

- Seitenteil hinten links (Kratzer)
