CarOnSale

Toyota Yaris Edition 2014

Differenzbesteuert (§25a UStG) · Fahrzeugstandort 40*** · Fahrzeug aufgenommen am 12.11.2026

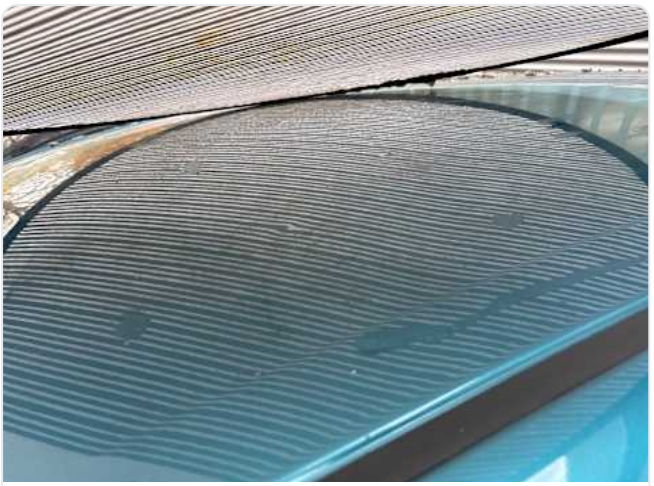
- Dach (Delle)
