CarOnSale

Peugeot 206 Basis

Differenzbesteuert (§25a UStG) · Fahrzeugstandort 87*** · Fahrzeug aufgenommen am 05.11.2026

Hinweise zum Zustandsbericht

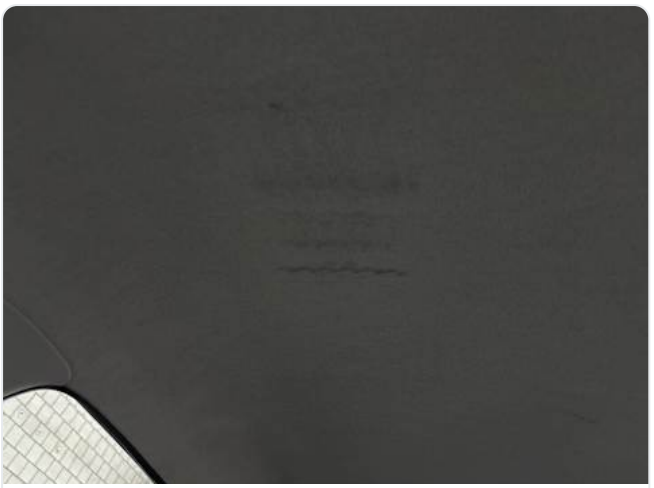
- Innenraum (Kratzer)
