Zustandsbericht ohne Ausstattung

Erstzulassung	22.09.2015	Letzte Zulassung	15.08.2016
Fahrzeugart	Personenkraftwagen	Hersteller	Volkswagen
Typ / Verkaufsbez.	Golf Sportsvan VII (AM1)(12.2013->2017) / Golf VII Sportsvan 1.6 TDI BMT Trendline	Türen	5
Fahrzeug-Ident.-Nr.	WVWZZZAUZGW519298	HSN / TSN	0603 / BMZ
DAT €uropa-Code®	019051070020002	DAT Marktindex	DE002 5475
Km-Stand abgelesen	181432	Nächste HU §29 StVZO	05 / 2027
Energiequelle / Kraftstoff	Diesel	Zylinderanzahl	4 / Reihenmotor
Leistung (kW)	81	Hubraum (ccm)	1598
Getriebe / Gänge	Schaltgetriebe / 5	Felgen	Leichtmetall
Farbe	Tungsten Silver Metallic / K5, LB7W	Polster / Farbe	Sitzbezüge in Stoff, Dessin "Pepper" / Schwarz

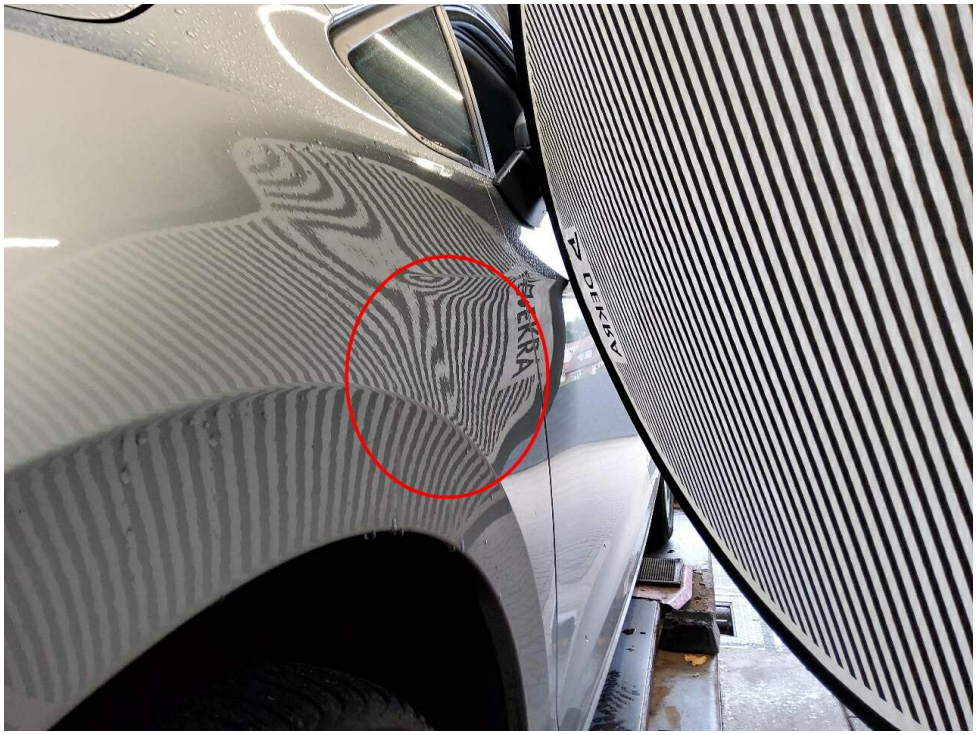
Bild 14 : Bremse vorne verschlissen

Bild 15 : Tür hinten rechts verformt

Bild 16 : Tür hinten rechts verformt

Bild 17 : Tür vorne rechts eingedellt

Bild 18 : Kotflügel vorne rechts eingedellt

1. Innenraum verschmutzt, reinigen (Bild 13)
2. Bremse vorne verschlissen, erneuern (Bild 14)
3. Tür hinten rechts verformt, instandsetzen (Bild 15, 16)
4. Tür vorne rechts eingedellt, drücken (Bild 17)
5. Kotflügel vorne rechts eingedellt, drücken (Bild 18)
6. Kotflügel vorne links eingedellt, drücken (Bild 19)
7. Seitenwand hinten links eingedellt, drücken (Bild 20)
8. Stoßfänger hinten zerkratzt, lackieren (Bild 21, 22)
9. Stoßfänger vorne, Steinschlag, Gebrauchsspur,
10. Windschutzscheibe, Steinschlag, Gebrauchsspur,
11. Motorhaube, Steinschlag, Gebrauchsspur,
12. Kupplungspedal bleibt zeitweise am Boden, prüfen und Befund festlegen, Schadenerweiterung möglich (Bild 23)

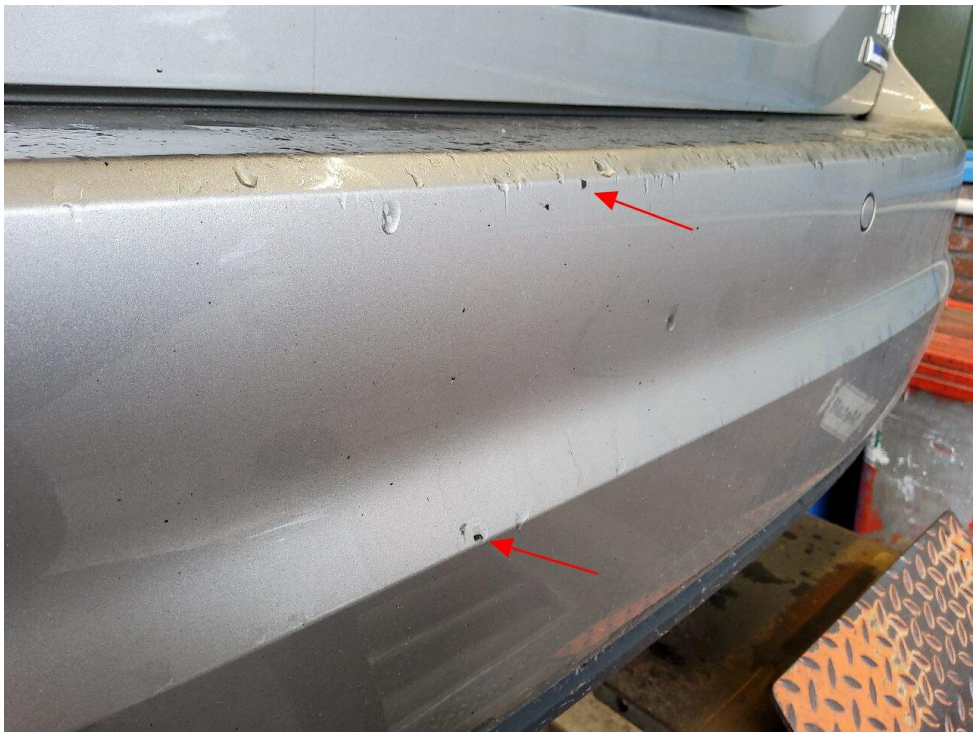
Bild 19 : Kotflügel vorne links eingedellt

Bild 20 : Seitenwand hinten links eingedellt

Bild 21 : Stoßfänger hinten zerkratzt
