CarOnSale

Mercedes-Benz 311/315/317/319 CDI RWD L3 / L4

Regelbesteuert (Deutschland) · Fahrzeugstandort 74*** · Fahrzeug aufgenommen am 29.10.2026

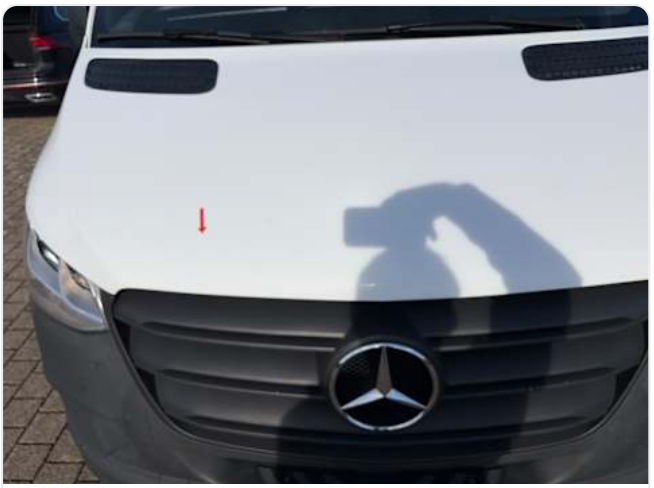
- Stoßstange vorne (Kratzer)

- Motorhaube (Steinschlag)

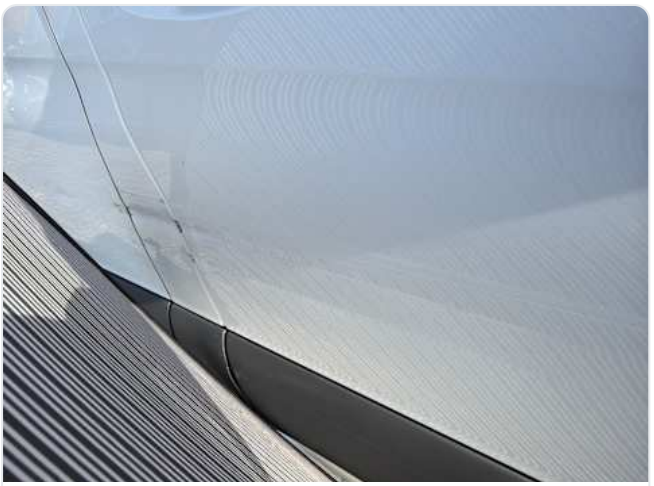
- Windschutzscheibe (Steinschlag)

- Beifahrertür (Verformung, Kratzer, Riss/Bruch)

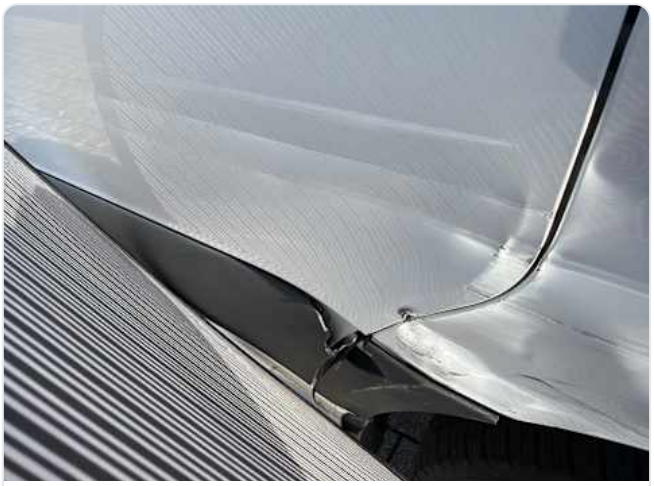
- Beifahrertür (Verformung, Kratzer, Riss/Bruch)

- Türe hinten rechts (Verformung, Kratzer)

- Stoßstange hinten (Kratzer)

- Kotflügel vorne rechts (Verformung, Kratzer, Riss/Bruch)

- Seitenteil hinten links (Kratzer, Verformung)

- Seitenteil hinten rechts (Verformung, Kratzer, Delle)

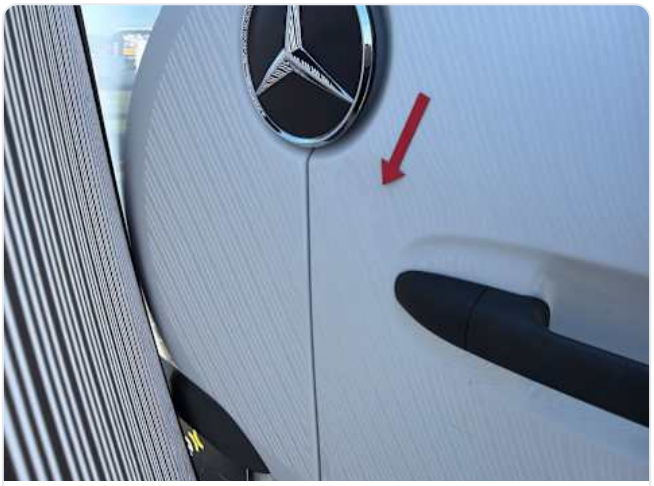
- Seitenteil hinten rechts (Verformung, Kratzer, Delle)

- Heckklappe (Delle, Kratzer)
