CarOnSale

Audi A6 Avant

Differenzbesteuert (§25a UStG) · Fahrzeugstandort 65*** · Fahrzeug aufgenommen am 13.11.2026

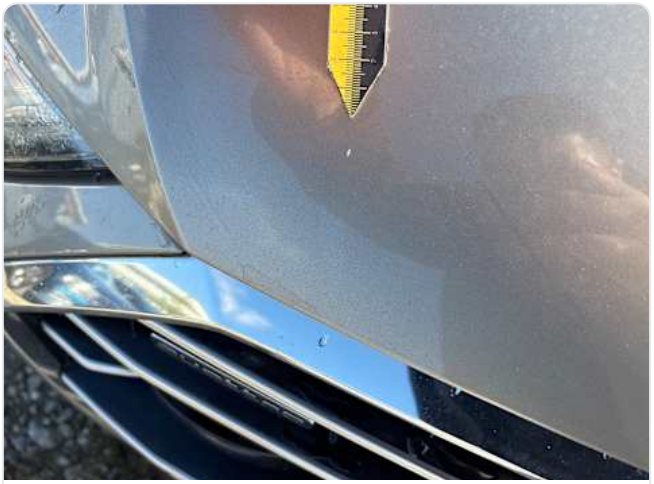
- Stoßstange vorne (Lackschaden)
