CarOnSale

AUDI A6

Differenzbesteuert (§25a UStG) · Fahrzeugstandort 48*** · Fahrzeug aufgenommen am 28.09.2026

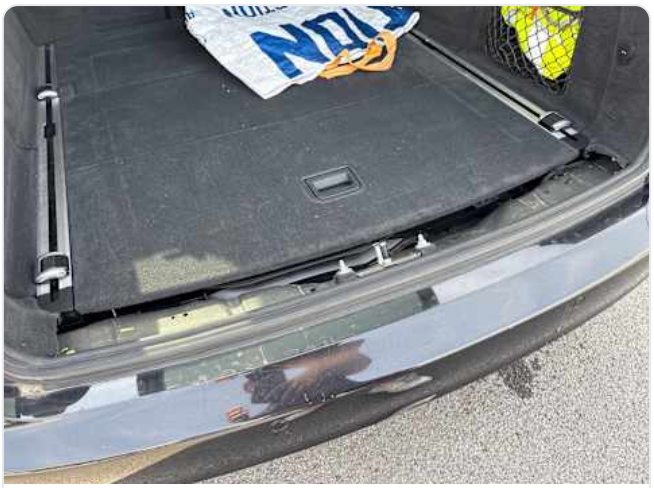
- Heckklappe (Delle)

- Heckklappe (Lackschaden, Kratzer)
