CarOnSale

Mercedes-Benz 211/214 CDI L2

Regelbesteuert (Deutschland) · Fahrzeugstandort 35*** · Fahrzeug aufgenommen am 09.11.2026

03/2020	123.147km	LEISTUNG 114 PS	KRAFTSTOFF Diesel	GETRIEBE-TYP Schaltgetriebe	1

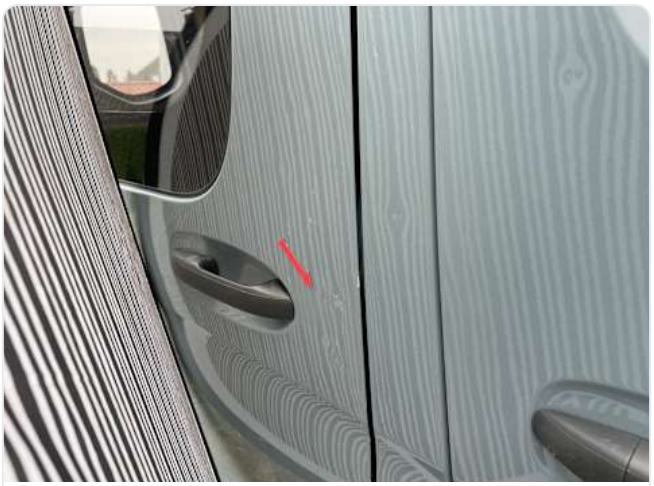
- Beifahrertür (Delle)

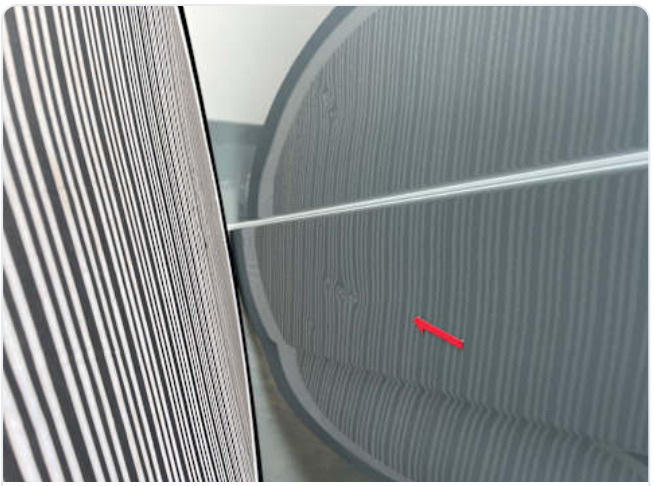
- Türe hinten rechts (Delle)
