Gutachten

Hersteller	BMW
Modell / Verkaufsbezeichnung	X3 xDrive30d
Schlüssel-Nummern HSN / TSN	0005 CZV 00075
Fahrzeug-Identnummer	WBA85BZ040N184359
Anzahl Besitzer	1
Erstzulassung / Letzte Zulassung	07.11.2022 / 07.11.2022
Nächste HU	01/2028 (Abgelesen aus ZBI)
Fahrzeug Dokumente	Zum Zeitpunkt der Besichtigung lag die Zulassungsbescheinigung Teil 1 (Schein) vor, die Zulassungsbescheinigung Teil 2 (Brief) lag nicht vor.
Laufleistung	136.929 / abgelesen
Farbe / Farbcode	668 Schwarz 2
Antriebsart	Allradantrieb
Kraftstoffart	Hybr.Diesel/E
Hubraum / Zylinder	2.993 ccm
Leistung	210 kW
Schadstoffklasse	EURO6
zul. Gesamtgewicht (kg)	2.550
Anzahl Türen / Anzahl Sitze	5 / 5
Getriebe	Automatik

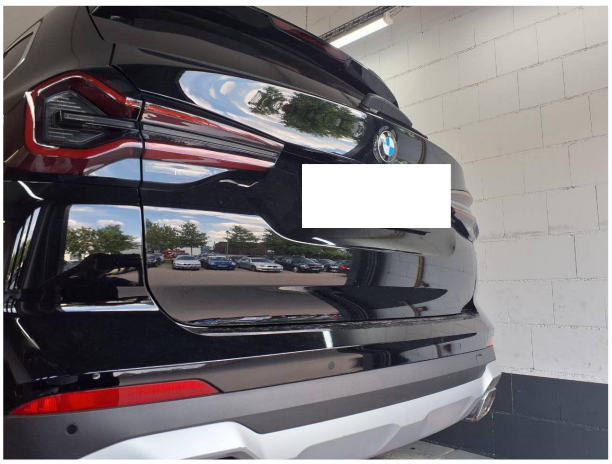
Beschädigung 1: Heckklappe/-tür: Heckklappe - verkratzt / verschürft - auslegen / polieren

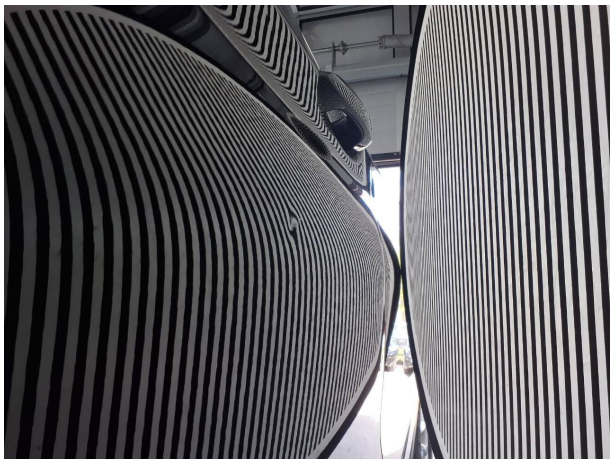
Beschädigung 3: Tür vorn links: Tür - Delle(n) - sanft instandsetzen

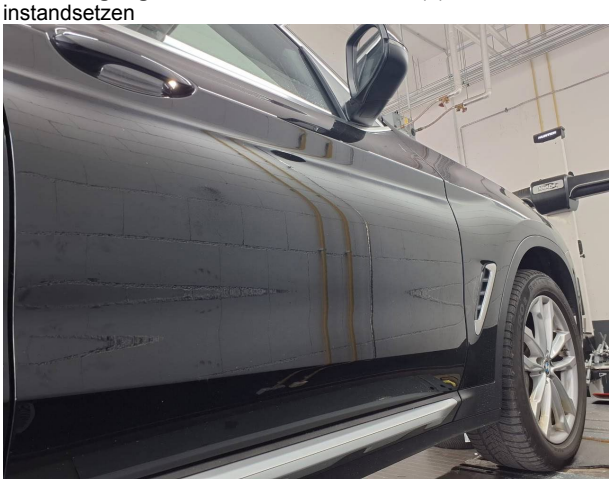
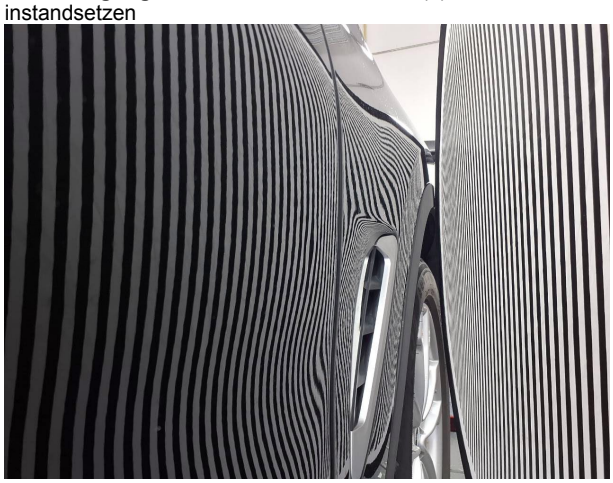
Beschädigung 4: Tür vorn rechts: Tür - Delle(n) - sanft instandsetzen

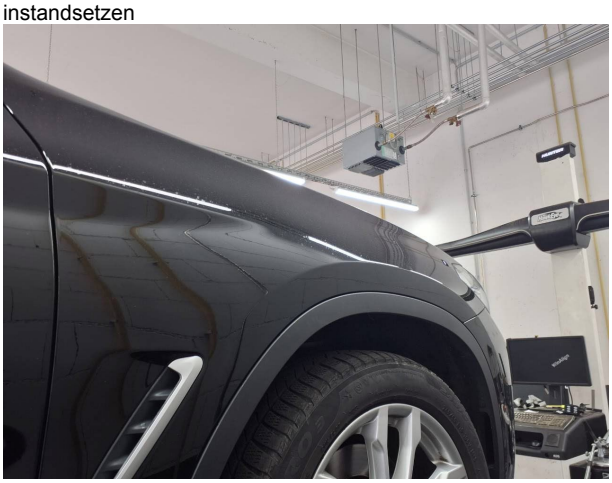
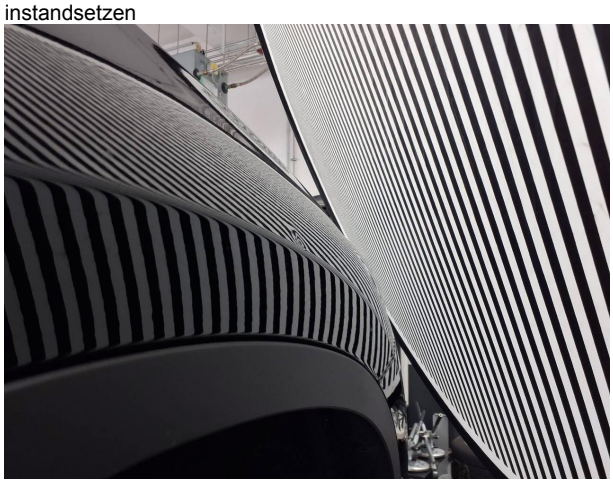
Beschädigung 5: Kotflügel rechts: Kotflügel rechts - Delle(n) - sanft instandsetzen

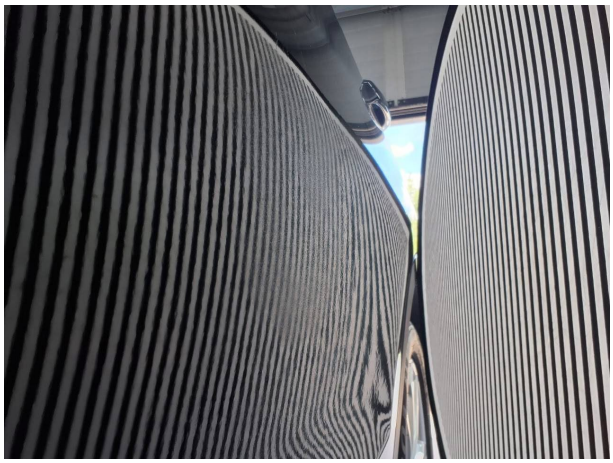
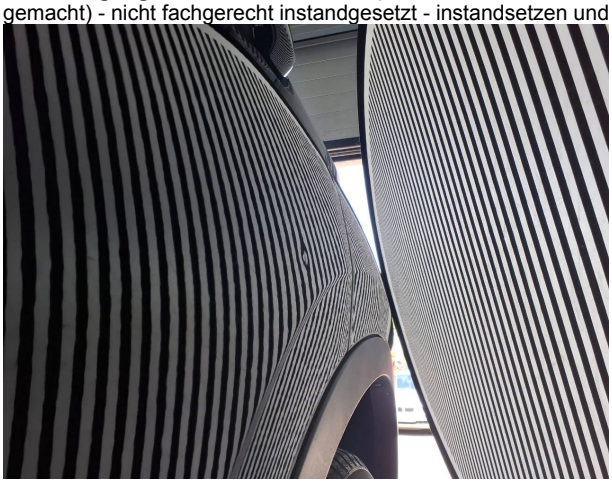
Nr.	Bauteilgruppe	Beschreibung
6	Tür hinten links	Tür (wurde durch die Automag gemacht) - nicht fachgerecht instandgesetzt - instandsetzen und lackieren

Beschädigung 6: Tür hinten links: Tür (wurde durch die Automag gemacht) - nicht fachgerecht instandgesetzt - instandsetzen und

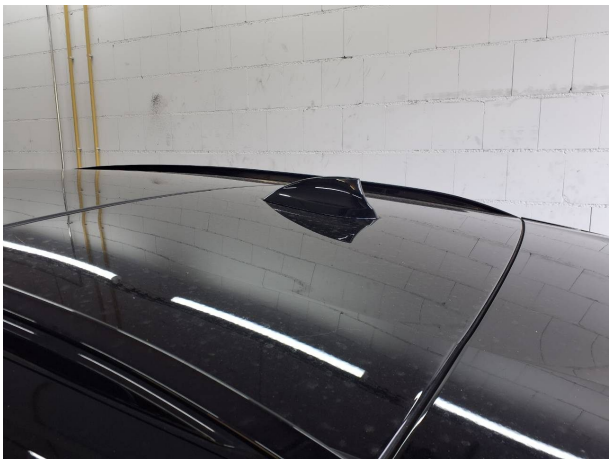
Gebrauchsspur 6: Karosserie: Karosserie (Harzflecken) - verschmutzt - auslegen / polieren

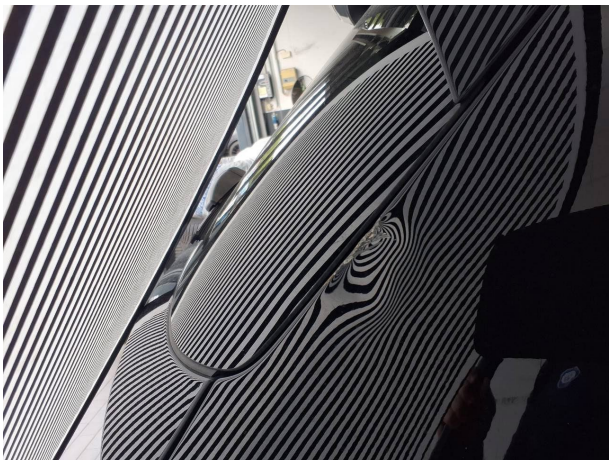
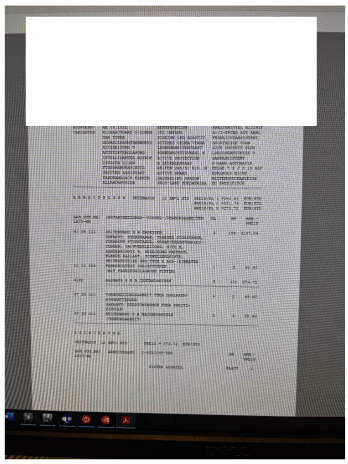
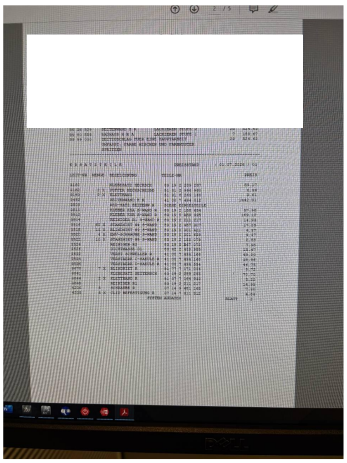
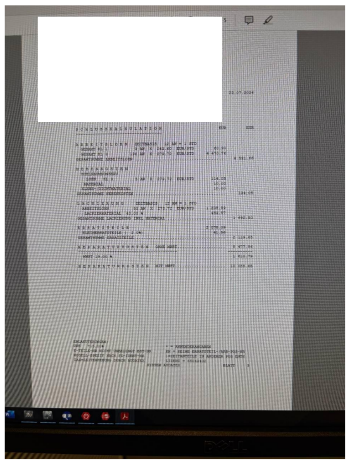
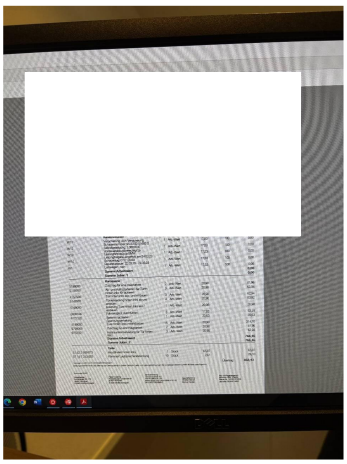
Unfall 1: Seite rechts

Fzg hat einen Unfallschaden

Seitenwand HR ern.
