CarOnSale

BMW 218 i Sport Line

Differenzbesteuert (§25a UStG) · Fahrzeugstandort 75*** · Fahrzeug aufgenommen am 30.09.2026

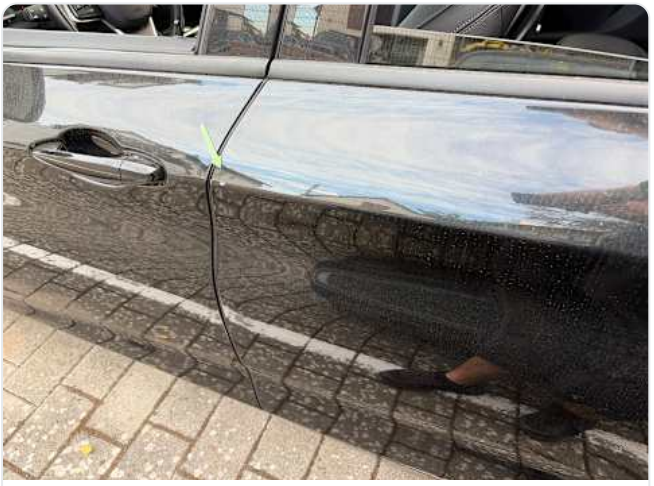
- Fahrertür (Kratzer)

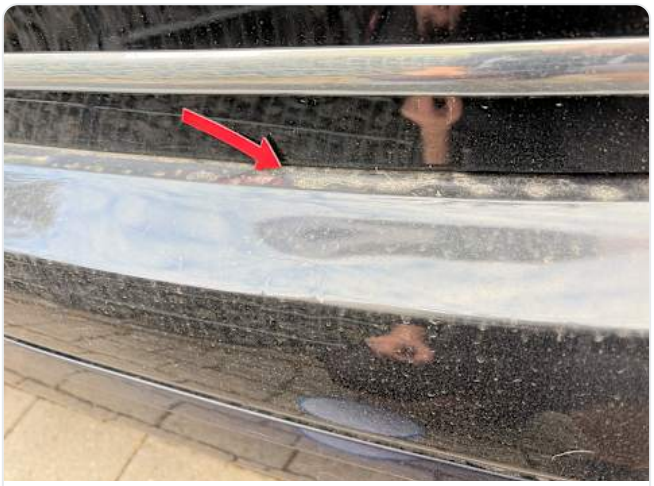
- Stoßstange hinten (Kratzer, Lackschaden)

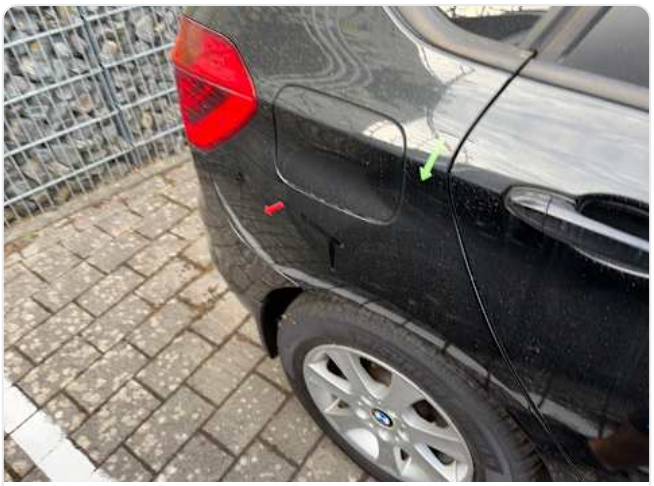
- Seitenteil hinten links (Kratzer, Delle)
