Volkswagen Passat Business Edition BMT

Differenzbesteuert (§25a UStG) · Fahrzeugstandort 66*** · Fahrzeug aufgenommen am 05.11.2026

LEISTUNG	KRAFTSTOFF	GETRIEBE-TYP	
08/2014	202.032km	140 PS	Diesel	Automatikgetriebe	5

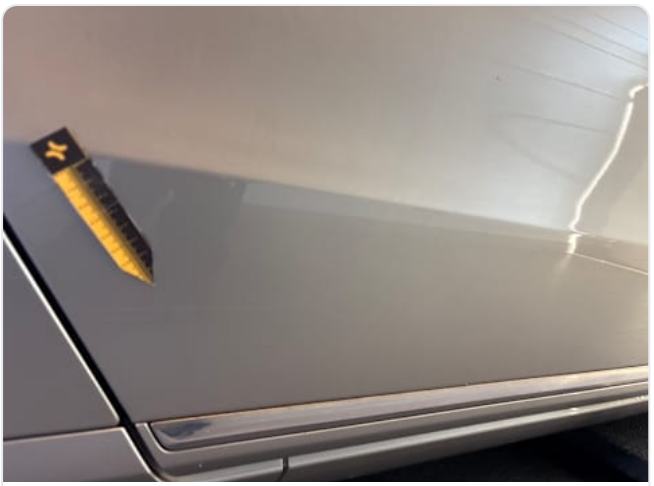
- Fahrertür (Lackschaden)
