Nissan Navara N-Connecta Double Cab 4x4

Differenzbesteuert (§25a UStG) · Fahrzeugstandort 04*** · Fahrzeug aufgenommen am 06.11.2026

Hinweise zum Zustandsbericht

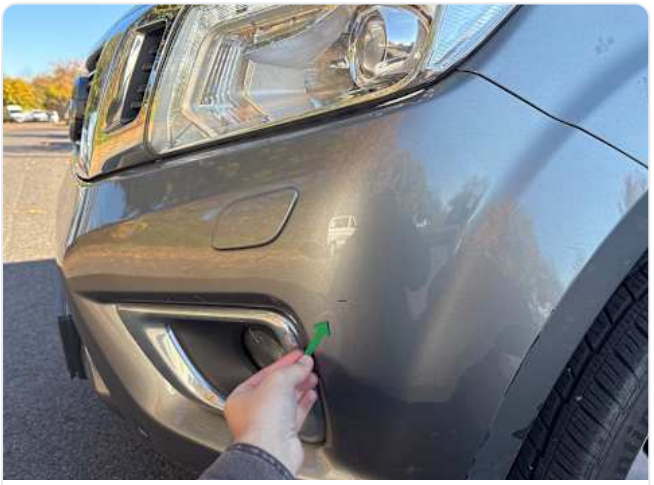
- Stoßstange vorne (Kratzer, Lackschaden)

- Motorhaube (Delle)

- Fahrertür (Delle)

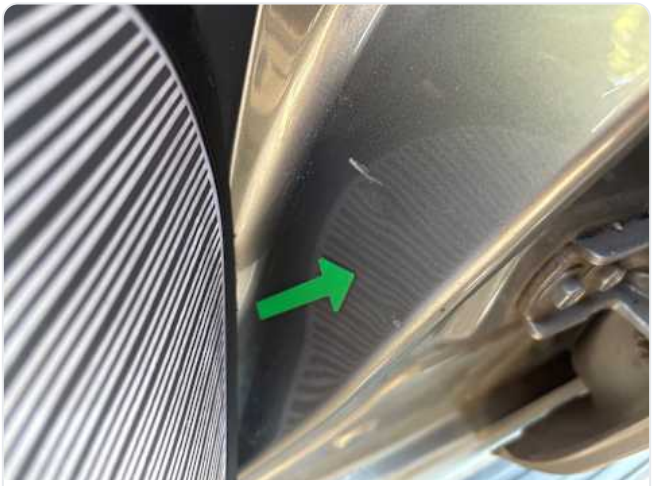
- Fahrertür (Delle)

- Schweller links (Delle, Kratzer)

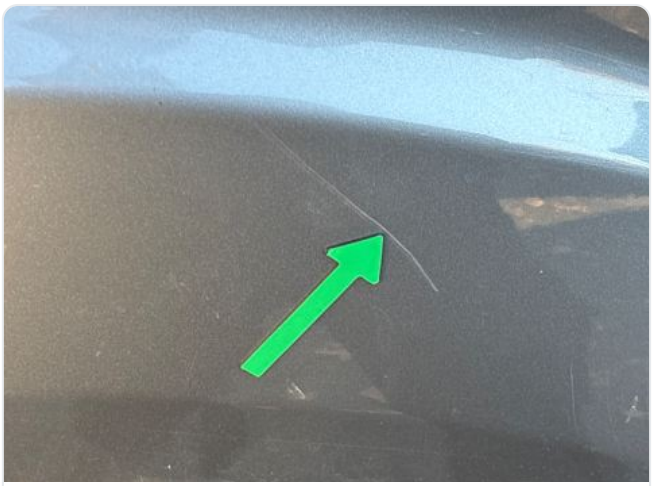
- Schweller links (Delle, Kratzer)

- Kotflügel vorne links (Kratzer)

- Seitenteil hinten links (Delle)

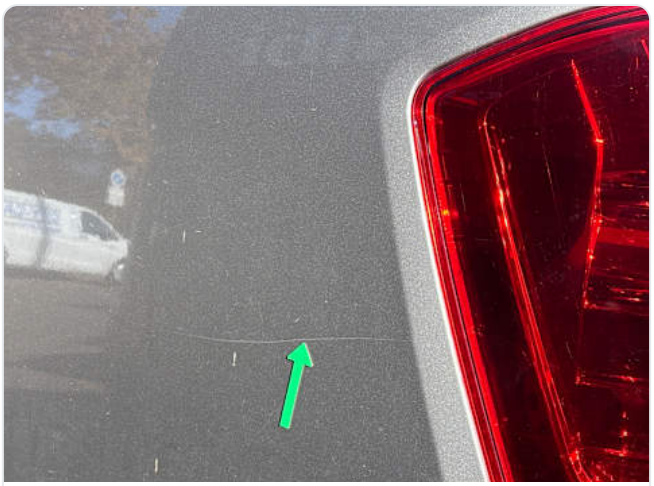
- Seitenteil hinten links (Delle)

- Seitenteil hinten links (Kratzer)

- Seitenteil hinten rechts (Kratzer)

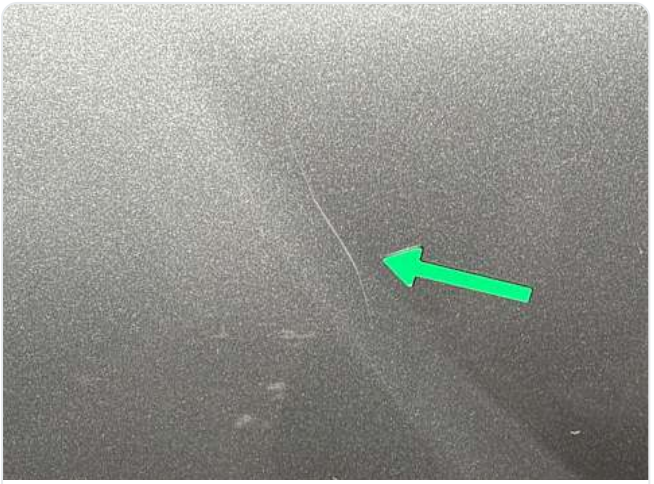
- Heckklappe (Delle)

- Heckklappe (Kratzer)
