CarOnSale

Hyundai i20 Select

Differenzbesteuert (§25a UStG) · Fahrzeugstandort 24*** · Fahrzeug aufgenommen am 04.11.2026

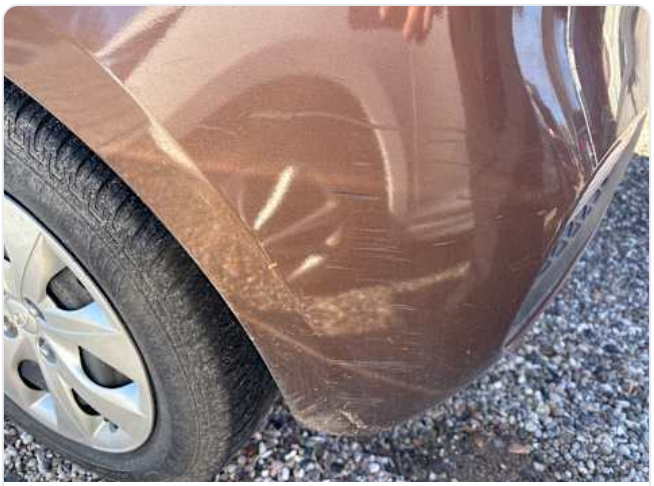
- Stoßstange vorne (Kratzer)

- Stoßstange vorne (Verformung, Kratzer)
