# Gutachten

**Betreff** Minderwertgutachten

**Vehicle identification number** WBAYH1103L5P61514

| **Modell / Verkaufsbezeichnung** | X2 sDrive18i |

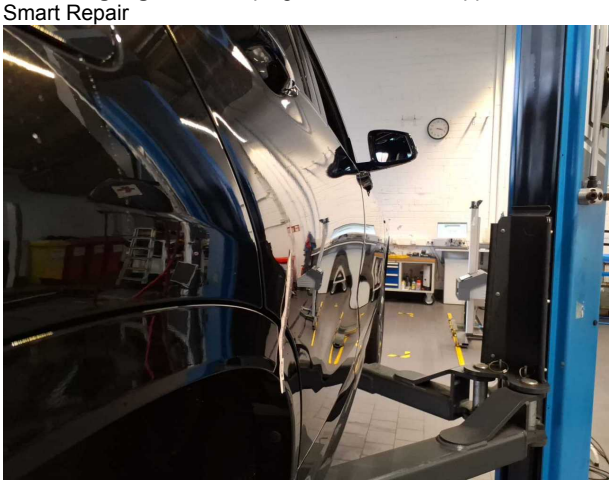
| Nr. | Bauteilgruppe | Beschreibung |
|---|---|---|
| 4 | Tür hinten rechts | Tür - Delle(n) - Smart Repair |

**Beschädigung 4:** Tür hinten rechts: Tür - Delle(n) - Smart Repair

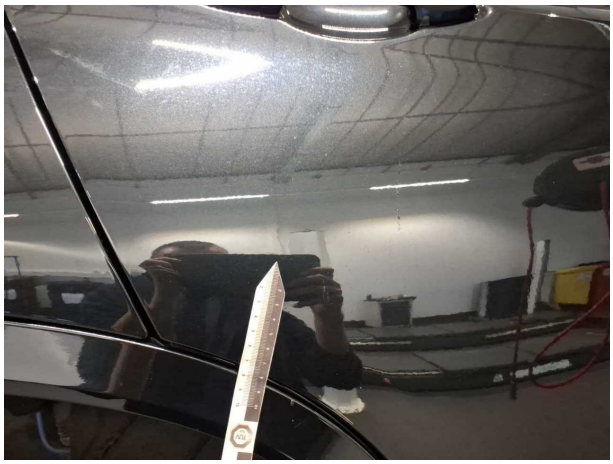
**Beschädigung 4:** Tür hinten rechts: Tür - Delle(n) - Smart Repair
