Zustandsbericht / Minderwertgutachten

Fahrgestellnummer **SADCA2BK1HA094596**

Hersteller	JAGUAR	Typ / Handelsbez. bzw. Modell	F-Pace 35t AWD Pure
Aufbau	Limousine	Erstzulassung	26.01.2017
FIN	SADCA2BK1HA094596	Laufleistung	91.660 / km
Bem. zur Laufleistung / Grund	Laufleistung laut Wegstrecken-zähler	Antriebsart	Benzin
Motorart / Zylinder	6	Hubraum	2.995 / cm³
Leistung	250 / kW	Schadstoffklasse / Feinstaub-plakette	EU6 / grün
Anzahl Türen	5	Getriebeart	Automatik
Anzahl HalterBesitzer	1	Fälligkeit HU/AU	04/2028
KBA-Nummer	1590 / AEU

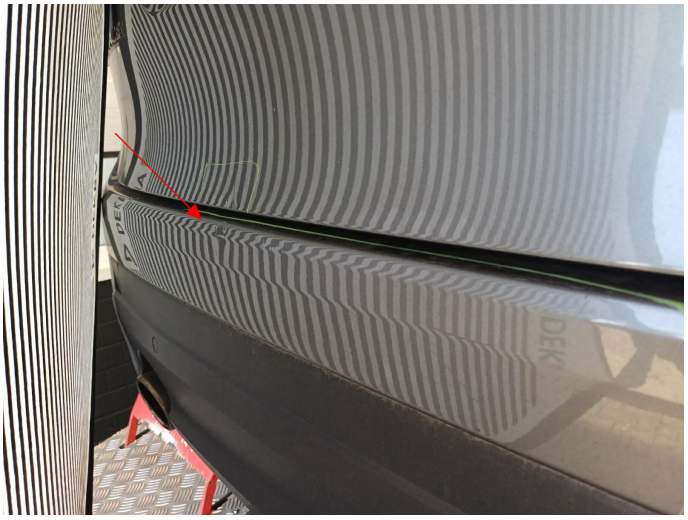
1. Verkleidung Tür vorne - links Kratzer, Gebrauchsspur
2. Sitz vorne links - Sitzbezug Kratzer, Gebrauchsspur
3. Bodenbelag Kofferraum - Griff gerissen, erneuern (Bild 1)
4. Verkleidung Heckklappe zerkratzt, Gebrauchsspur
5. Sitz 1. Reihe rechts - Sitzbezug gerissen, erneuern (Bild 3)
6. Mittelkonsole - unten Kratzer, Gebrauchsspur
7. Handschuhfachdeckel Kratzer, Gebrauchsspur
8. Lenkrad Kratzer, Gebrauchsspur

Bild 3:
Innen, Sitz 1. Reihe rechts - Sitzbezug, gerissen, erneuern

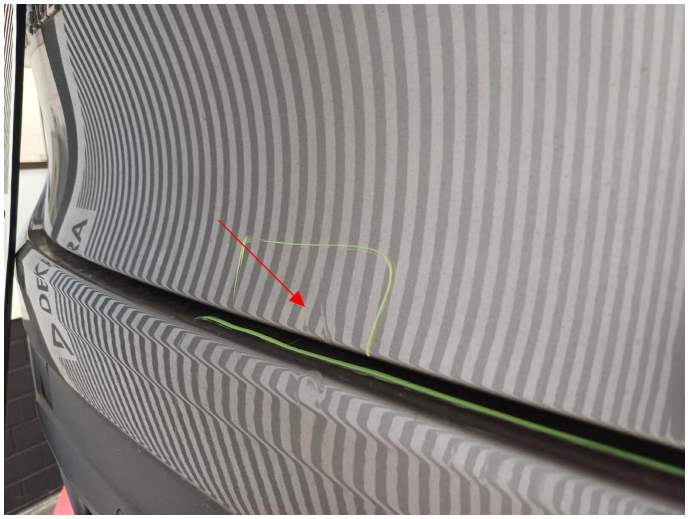
Bild 4:
Außen, Stoßfänger hinten - Lackierung, eingedellt und zekratzt, instandsetzen und lackieren mit Lackaufbau

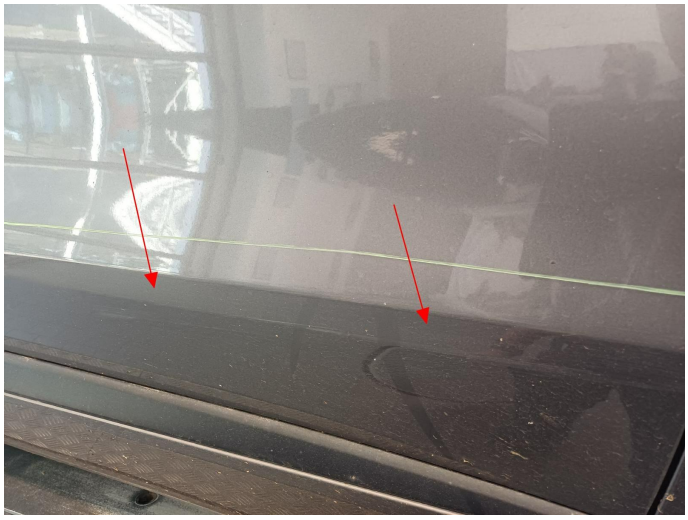
1. Lackvorbereitung
2. Tür hinten rechts eingedellt, drücken (Bild 6)
3. Tür hinten rechts - Lackierung zerkratzt, Gebrauchsspur
4. Tür hinten links - Lackierung zerkratzt, Gebrauchsspur
5. Tür vorne links - Lackierung zerkratzt, Gebrauchsspur
6. Kotflügel vorne links - Lackierung zerkratzt, Gebrauchsspur
7. Stoßfänger hinten - Lackierung eingedellt und zekratzt, instandsetzen und lackieren mit Lackaufbau (Bild 4)
8. Heckdeckel - Lackierung zerkratzt, lackieren (Bild 5)
9. Kotflügel vorne rechts - Lackierung zerkratzt, polieren
10. Tür vorne rechts - Lackierung zerkratzt, lackieren (Bild 7)
11. Stoßfänger vorne - Lackierung Steinschlag, Gebrauchsspur
12. Motorhaube - Lackierung Steinschlag, Gebrauchsspur
13. Frontscheibe Steinschlag, Gebrauchsspur
14. Scheinwerfer rechts Steinschlag, Gebrauchsspur
15. Scheinwerfer links Steinschlag, Gebrauchsspur

Bild 6:
Außen, Tür hinten rechts, eingedellt, drücken
