CarOnSale

Volkswagen Transporter FWD Trendline

Regelbesteuert (Deutschland) · Fahrzeugstandort 06*** · Fahrzeug aufgenommen am 05.11.2026

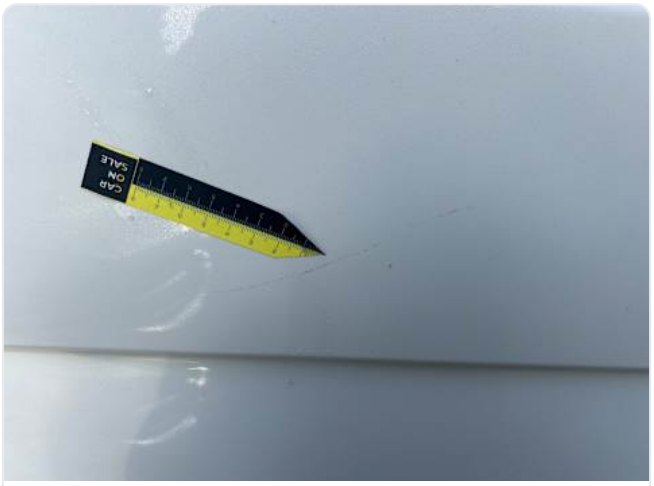
- Beifahrertür (Kratzer)
