Toyota Yaris Comfort Hybrid

Differenzbesteuert (§25a UStG) · Fahrzeugstandort 49*** · Fahrzeug aufgenommen am 12.11.2026

Hinweise zum Zustandsbericht

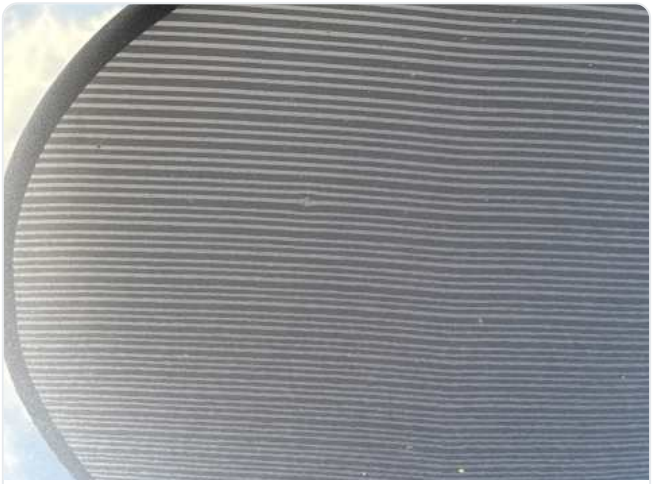
- Stoßstange vorne (Lackschaden)

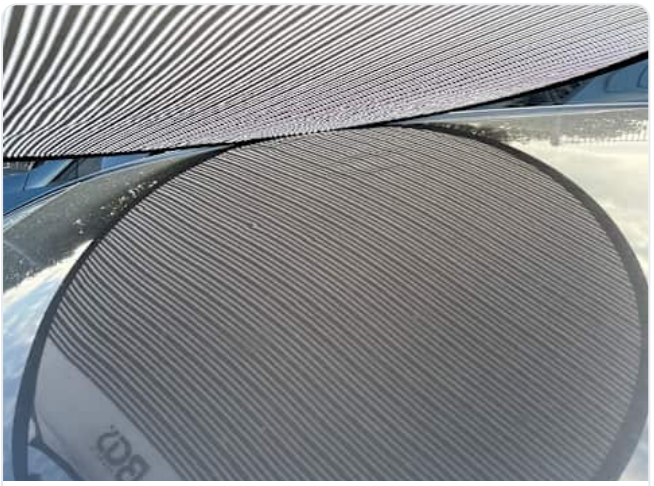
- Türe hinten rechts (Lackschaden)
