CarOnSale

Opel Vivaro Edition M

Regelbesteuert (Deutschland) · Fahrzeugstandort 74*** · Fahrzeug aufgenommen am 23.10.2026

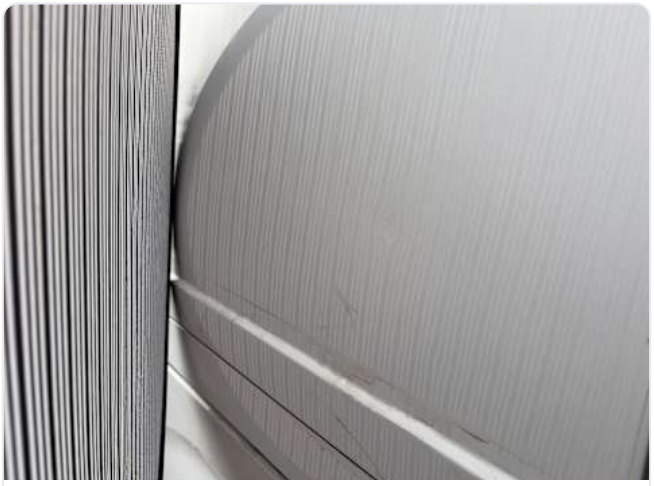
- Seitenteil hinten links (Delle)
