CarOnSale

# Kia Sportage Spirit 2WD

Differenzbesteuert (§25a UStG) · Fahrzeugstandort 52*** · Fahrzeug aufgenommen am 03.11.2026

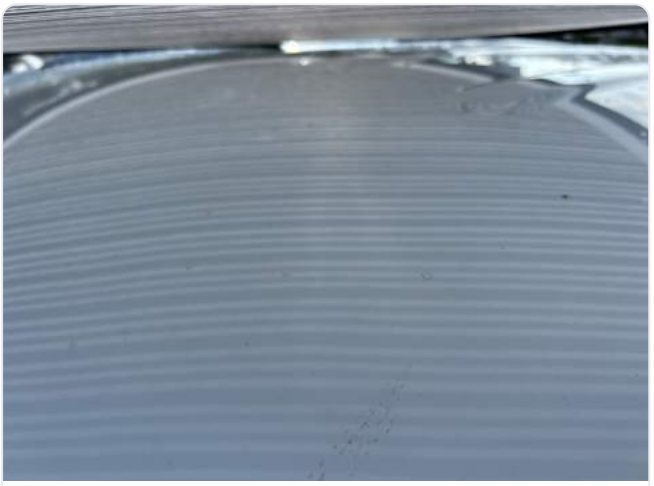
- Türe hinten links (Kratzer)
