CarOnSale

Toyota Auris Life+

Differenzbesteuert (§25a UStG) · Fahrzeugstandort 48*** · Fahrzeug aufgenommen am 10.11.2026

Hinweise zum Zustandsbericht

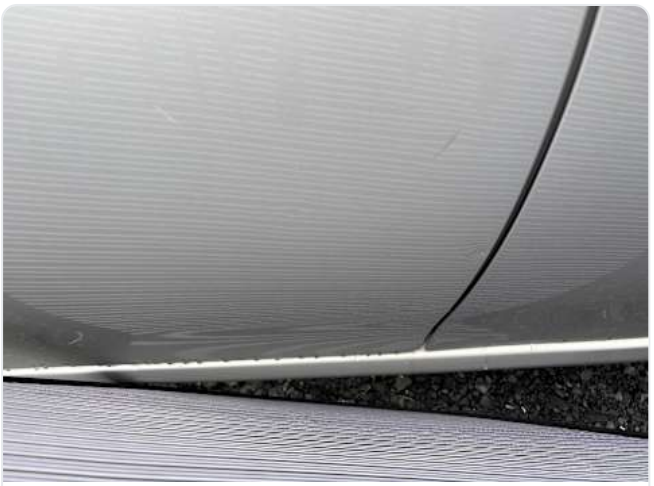
- Fahrertür (Kratzer)

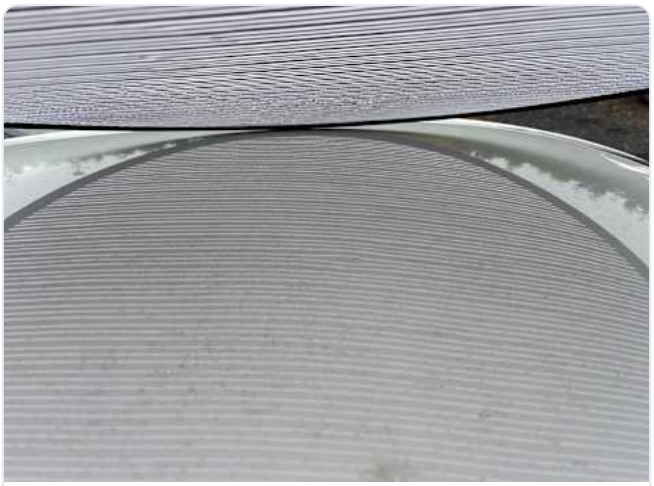
- Dach (Delle)
