CarOnSale

Opel Meriva Innovation

Differenzbesteuert (§25a UStG) · Fahrzeugstandort 45*** · Fahrzeug aufgenommen am 03.11.2026

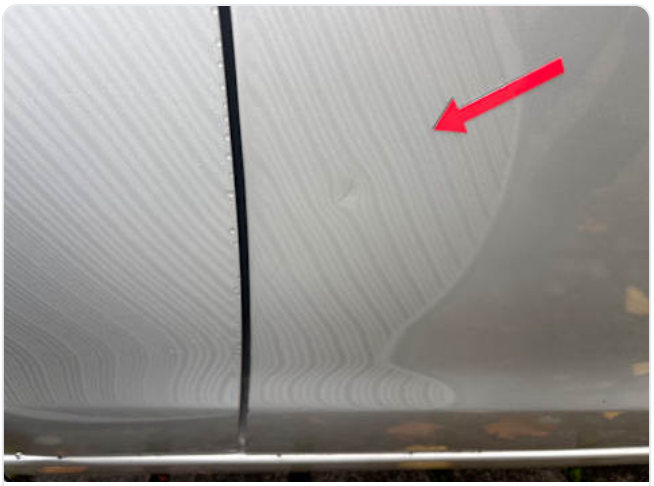
- Fahrertür (Kratzer, Lackschaden)
