CarOnSale

Porsche Macan S Diesel

Differenzbesteuert (§25a UStG) · Fahrzeugstandort 21*** · Fahrzeug aufgenommen am 05.11.2026

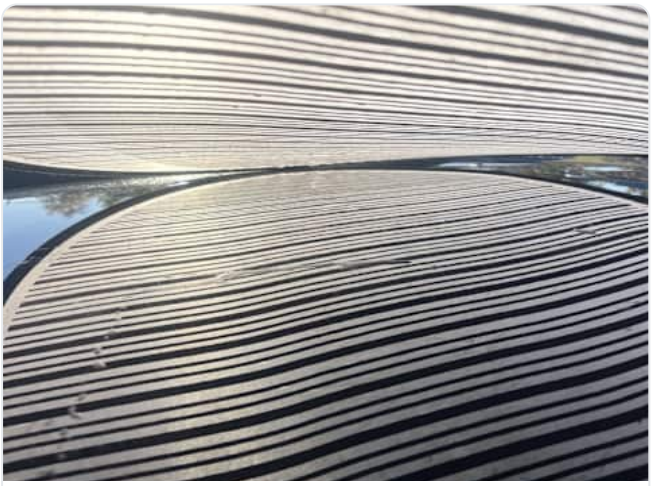
- Türe hinten rechts (Lackschaden, Unsachgemäß instand gesetz)

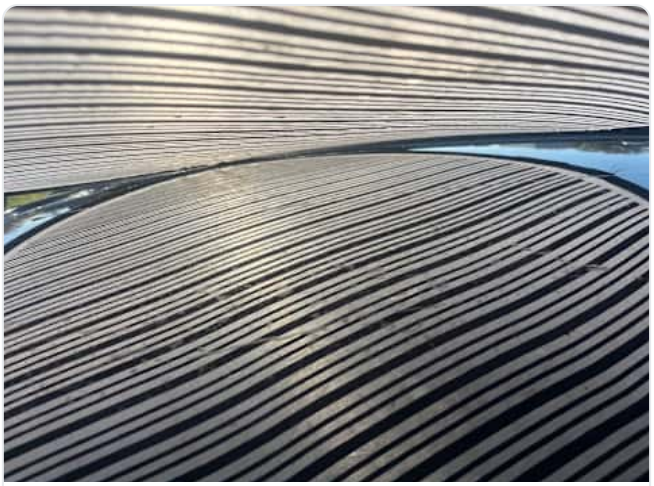
- Türe hinten rechts (Riss/Bruch)
