CarOnSale

Opel Astra Business Edition

Regelbesteuert (Deutschland) · Fahrzeugstandort 37*** · Fahrzeug aufgenommen am 13.11.2026

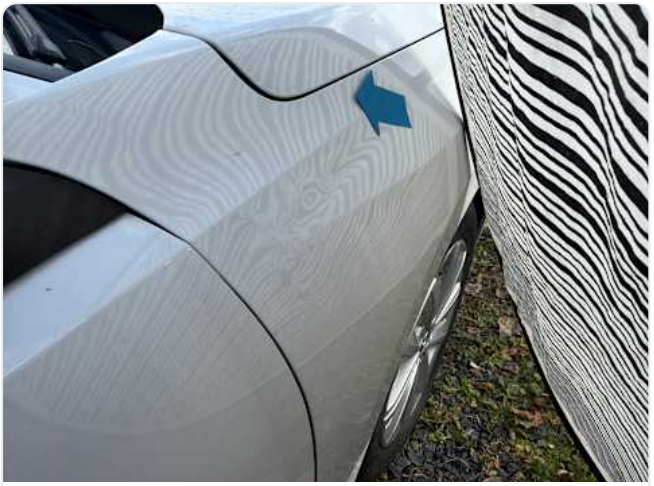
- Kotflügel vorne links (Spaltmaße ungenau)
