CarOnSale

Ford Tourneo

Differenzbesteuert (§25a UStG) · Fahrzeugstandort 33*** · Fahrzeug aufgenommen am 02.10.2026

LEISTUNG	KRAFTSTOFF	GETRIEBE-TYP	
12/2016	133.734km	131 PS	Diesel	Schaltgetriebe	2

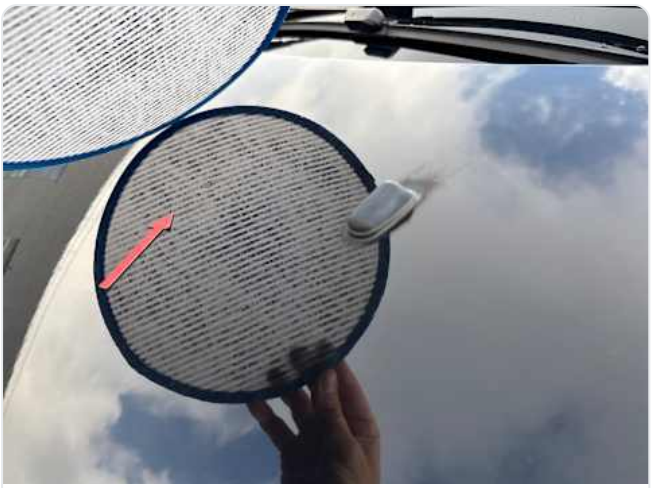
- Stoßstange vorne (Kratzer)

- Motorhaube (Delle)

- Fahrertür (Kratzer)

- Beifahrertür (Kratzer, Delle)

- Türe hinten links (Kratzer)

- Türe hinten rechts (Kratzer)

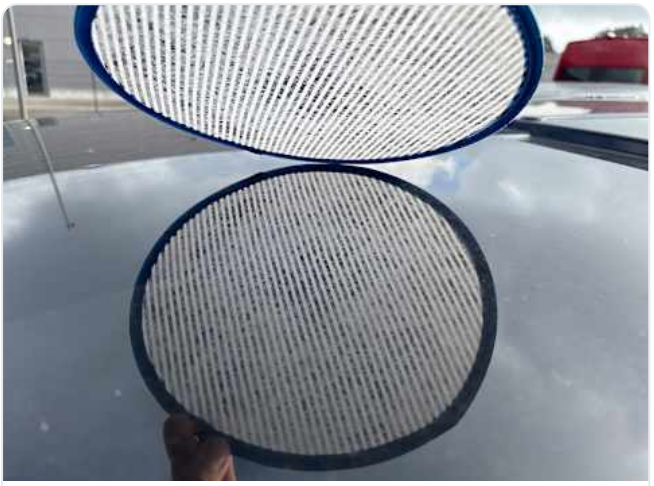
- Dach (Kratzer)

- Dach (Delle)

- Stoßstange hinten (Kratzer, Lackschaden)

- Kotflügel vorne links (Kratzer)

- Seitenteil hinten links (Kratzer)

- Seitenteil hinten rechts (Kratzer)

- Heckklappe (Kratzer)

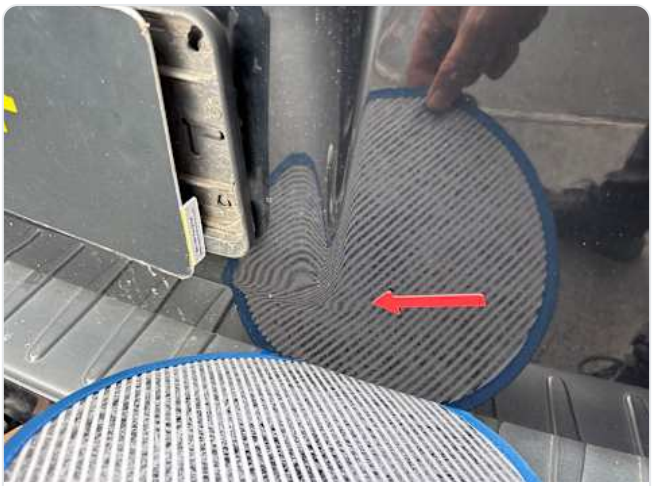
- Heckklappe (Kratzer)

- Heckklappe (Kratzer, Delle)

- Innenraum (Verschleiß)

- Innenraum (Kratzer)
