CarOnSale

# BMW 320 i

Differenzbesteuert (§25a UStG) · Fahrzeugstandort 71*** · Fahrzeug aufgenommen am 13.11.2026

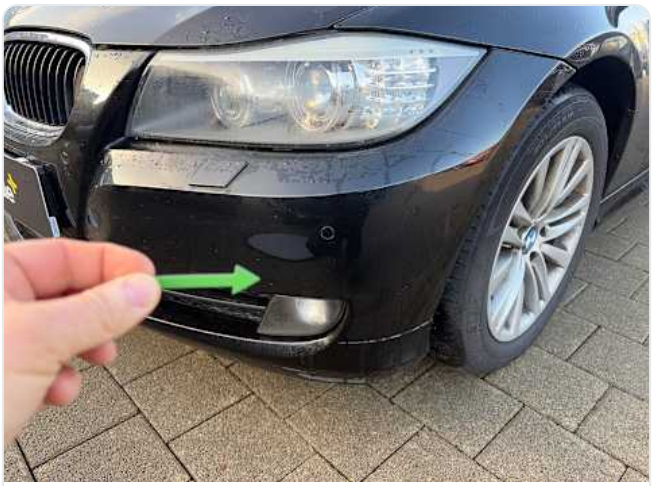
- Stoßstange vorne (Kratzer)

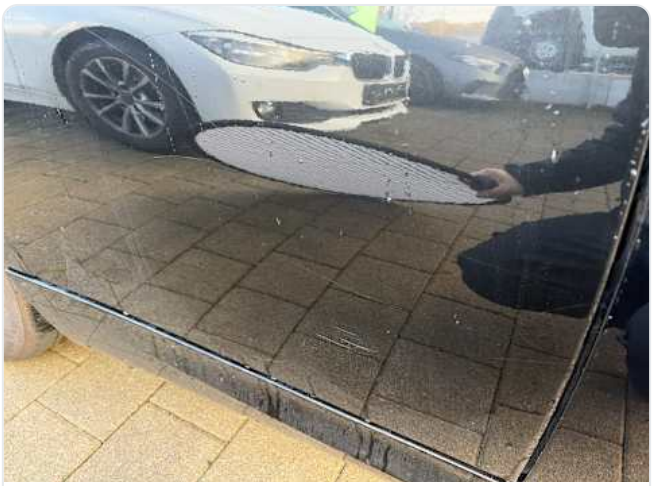
- Türe hinten links (Kratzer)
