Skoda Kodiaq Soleil 4x4

Differenzbesteuert (§25a UStG) · Fahrzeugstandort 49*** · Fahrzeug aufgenommen am 04.11.2026

Hinweise zum Zustandsbericht

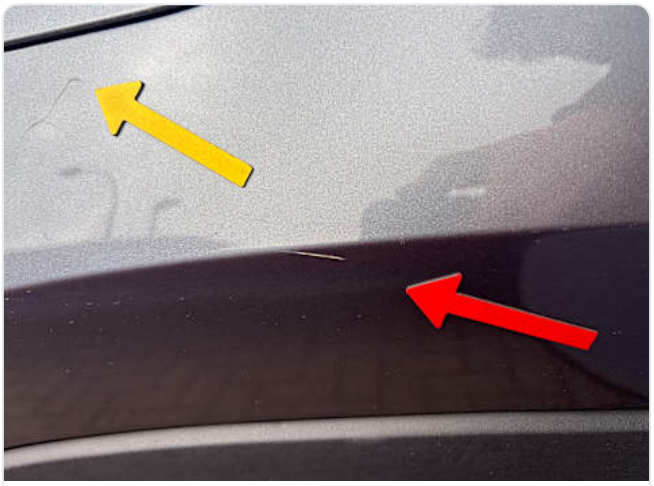
- Seitenteil hinten links (Kratzer)
