CarOnSale

Opel Vivaro Edition M

Regelbesteuert (Deutschland) · Fahrzeugstandort 79*** · Fahrzeug aufgenommen am 10.11.2026

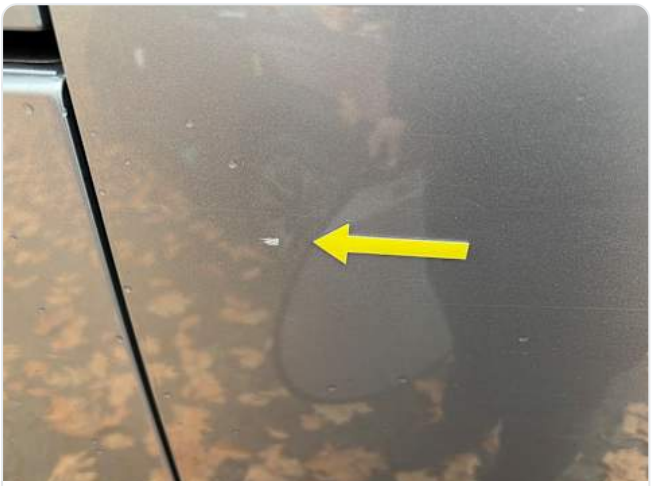
- Beifahrertür (Kratzer)

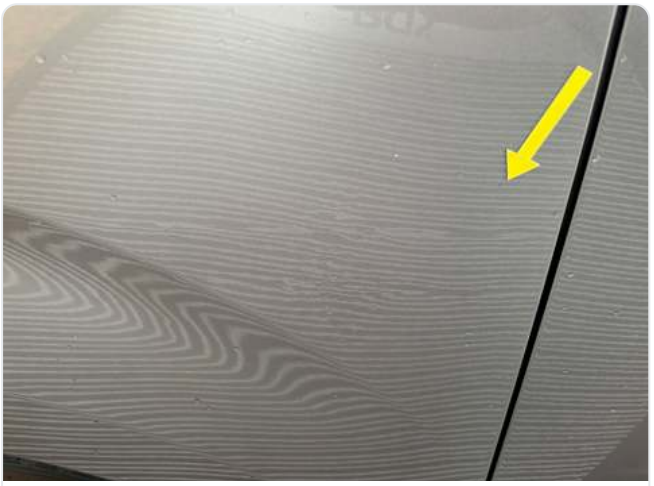
- Seitenteil hinten rechts (Delle)
